Most Dol.Podluží-02017 - MO2

Lávka u čp. 306

MIMOŘÁDNÁ PROHLÍDKA

Datum provedení prohlídky: 29.3.2019

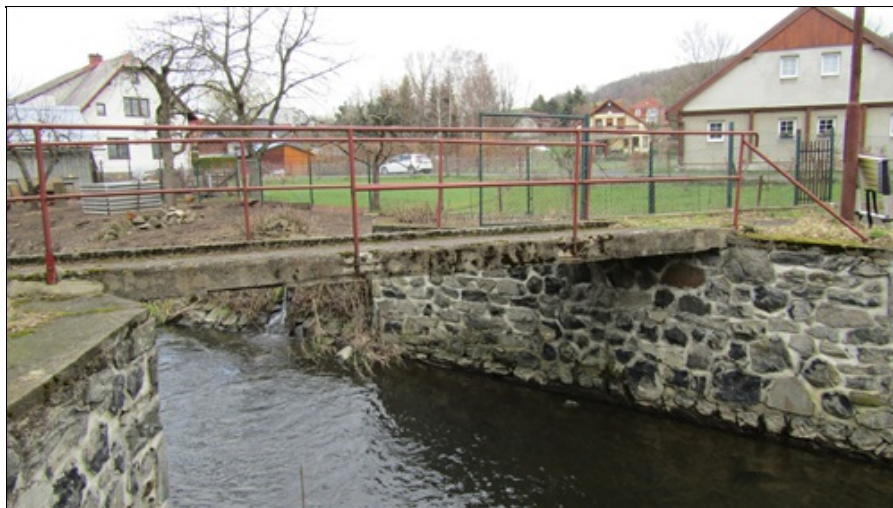
[3.1] 3.2 Chodníky Po celé délce zvýšené hrany římsy je uchycen mech.

Pohled zleva (proti směru staničení) - mech uchycený na svislém povrchu římsy

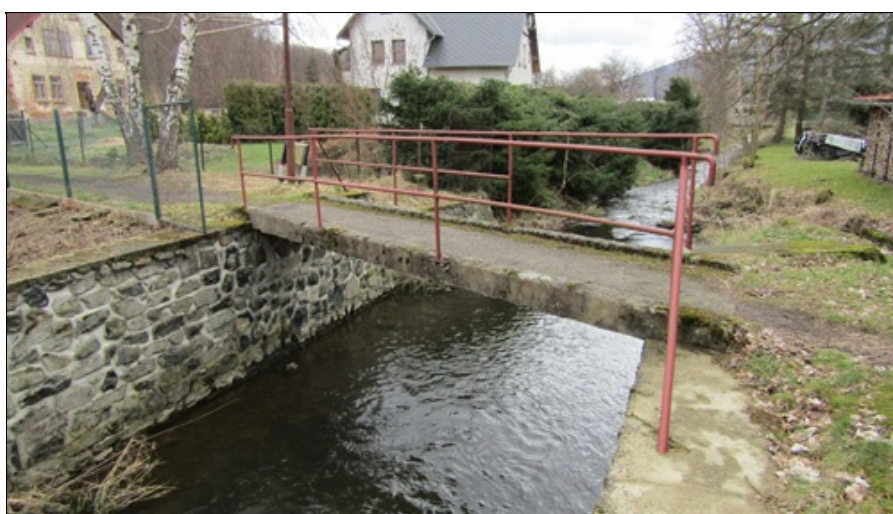
Pohled zprava (proti směru staničení) - mech uchycený na svislém povrchu římsy

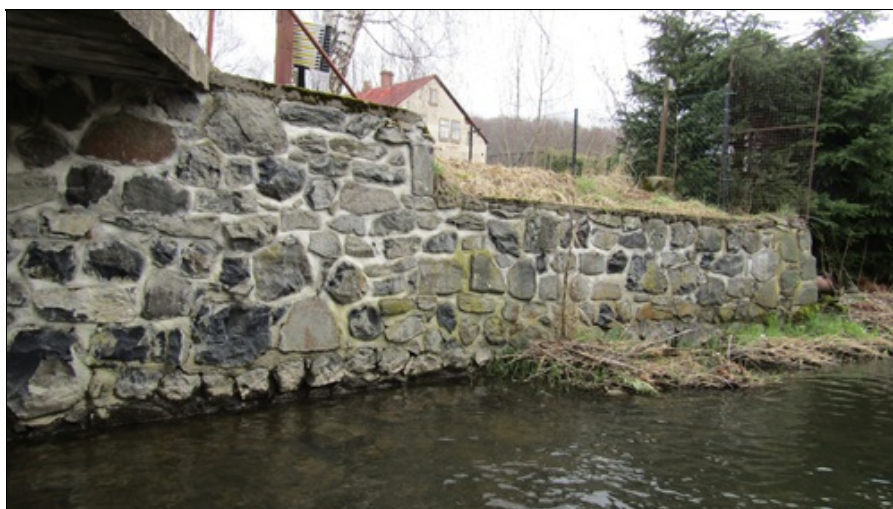
Levé křídlo O1 - naplaveniny před křídlem

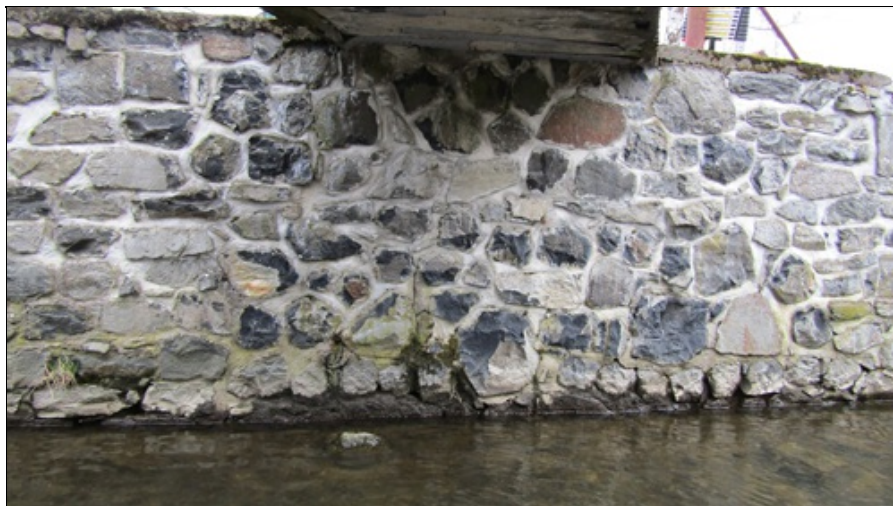
[1.2] 1.2 Mostní podpěry a křídla Lokálně rašící travní vegetace. Na korunách křídel je uchycen mech.

Pohled na zhlaví O1 - lokálně rašící travní vegetace

[1] 1.2 Mostní podpěry a křídla Pravidelné sečení vegetace a čištění mostní konstrukce.

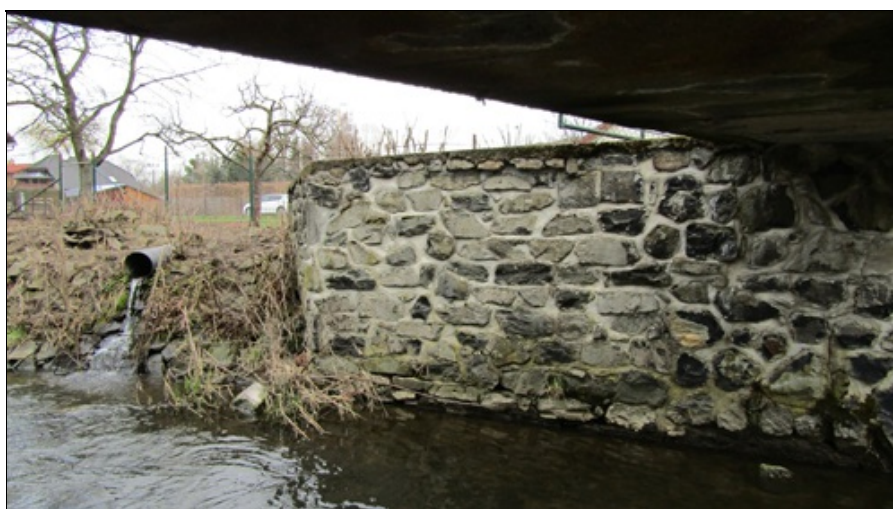
Pravé křídlo O1 - naplaveniny před křídlem

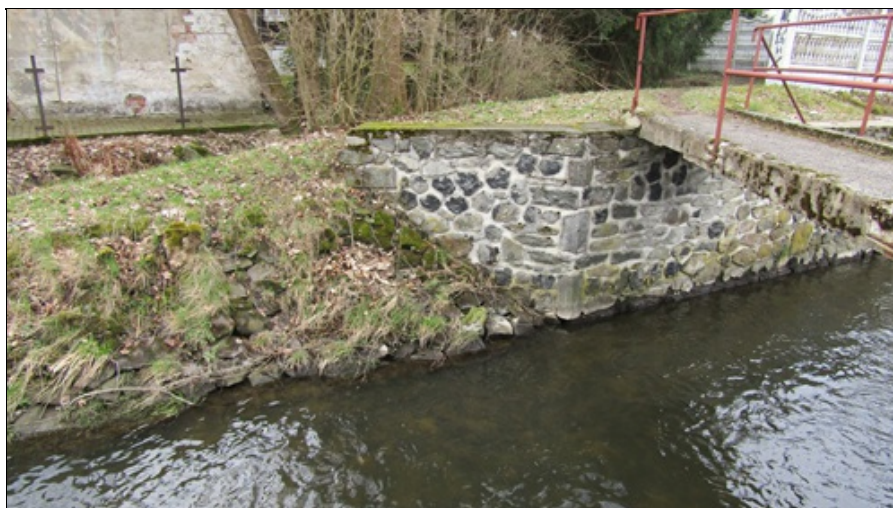
[3.2] 3.3.1 Římša Celoplošná povrchová degradace betonové římsy. Lokálně uchycený mech na horním povrchu. V místě kapes pro sloupky zábradlí je odtržená krycí vrstva, podélná výztuž je odhalena.

[4.1] 4.2 Zábradlí Odtržením krycí vrstvy na římse došlo k uvolnění sloupků zábradlí. V jednom poli levého zábradlí chybí výplň. Lokálně poškozené PKO. Lokálně uchycená sinice.

Levé křídlo O2 - uchycený mech na koruně křídla, odhalení podélné výztuže římsy, uvolněný sloupek zábradlí

[2] 4.2 Zábradlí Stabilizovat stávající zábradlí a doplnit výplň. Případně na lávku umístit provizorní oplocení.

[3] 4.2 Zábradlí Osadit zábradlí splňující platné normy (se svislou výplní).

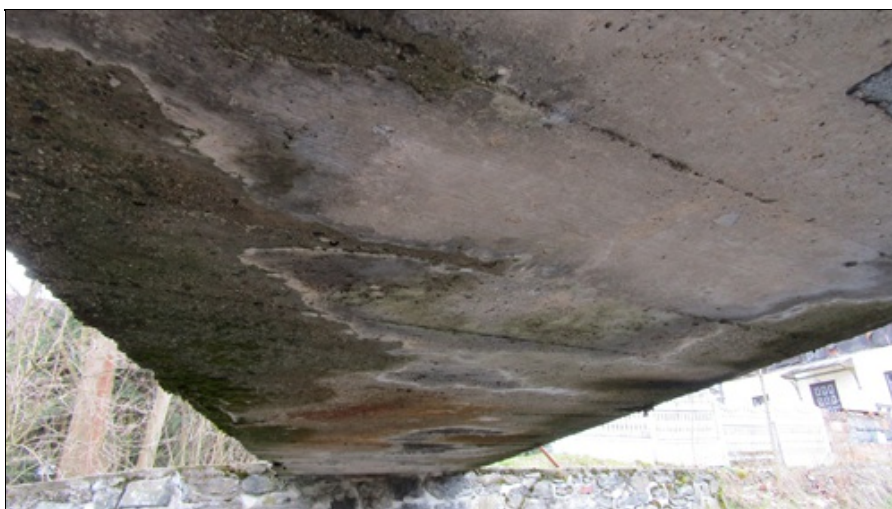
[2.1] 2.1 Nosná konstrukce Přes římsu zatéká na podhled NK. Dolní povrch betonu je plošně povrchově degradován. Lokálně odtržená krycí vrstva v místě tuhé vložky, koroze tuhé vložky. Výskyt cementových výluhů.

Podhled NK od OP1 - povrchová degradace betonu, tvorba cementových výluhů, mech na podhledu

[4] 2.1 Nosná konstrukce Projektová příprava na celkovou rekonstrukci.

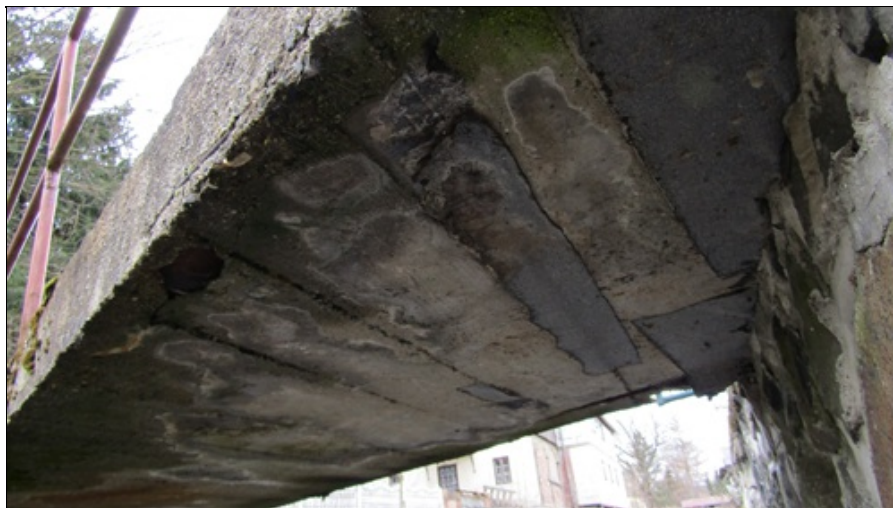
Podhled NK u O1 - povrchová degradace betonu, tvorba cementových výluhů, odtržená krycí vrstva

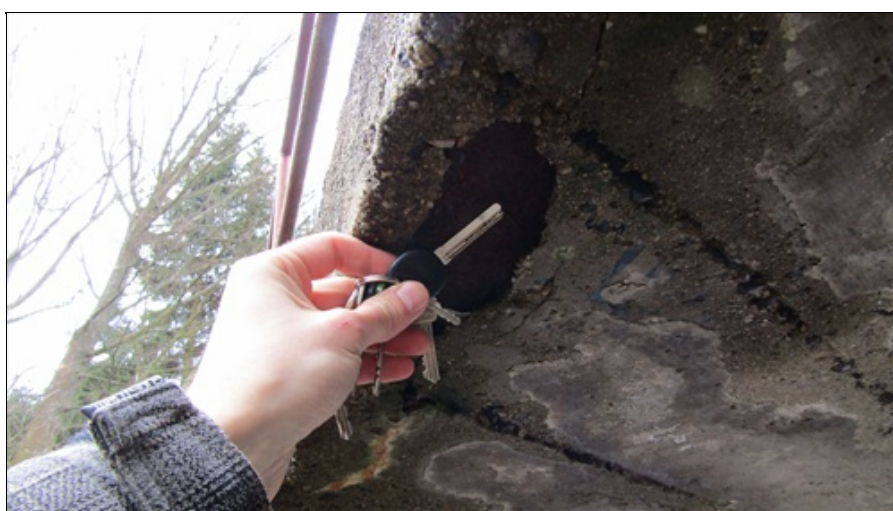
Detail NK - lokální odtržení krycí vrstvy, odhalení tuhé výztuže

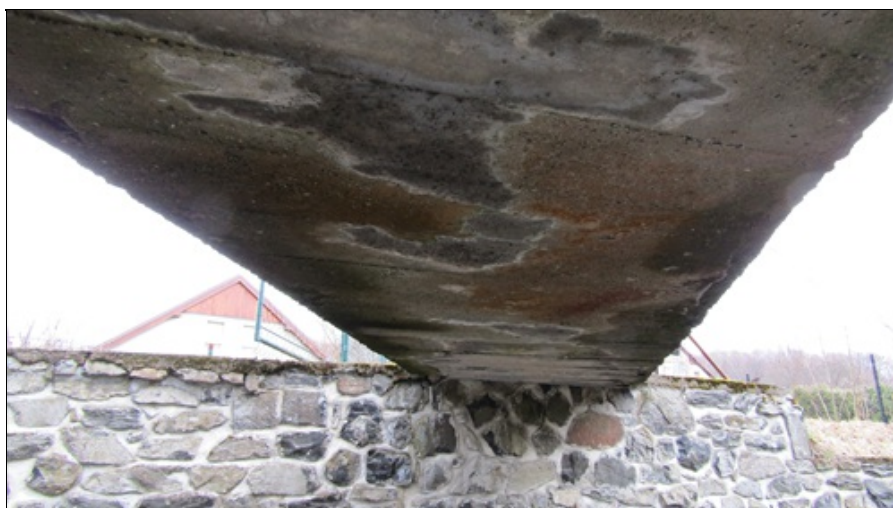
Podhled NK od OP2 - povrchová degradace betonu, tvorba cementových výluhů, mech na podhledu

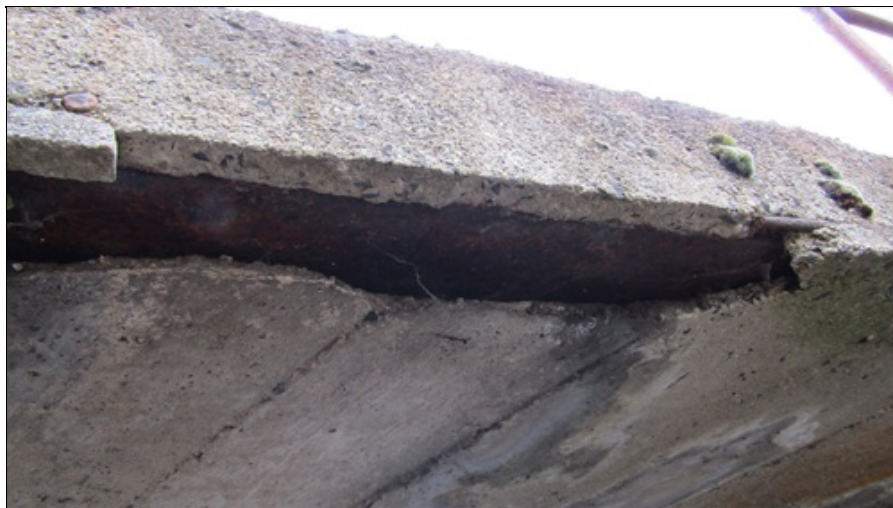
Detail levé hrany NK - lokální odtržení krycí vrstvy, odhalení tuhé výztuže

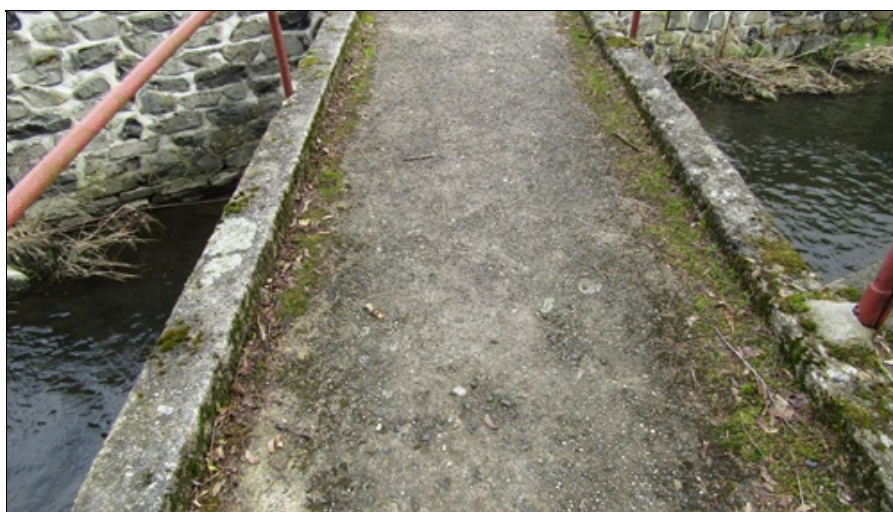
Pohled na mostovku (proti směru staničení) - po celé délce zvýšené hrany římsy je uchycen mech, mech uchycený na povrchu říms

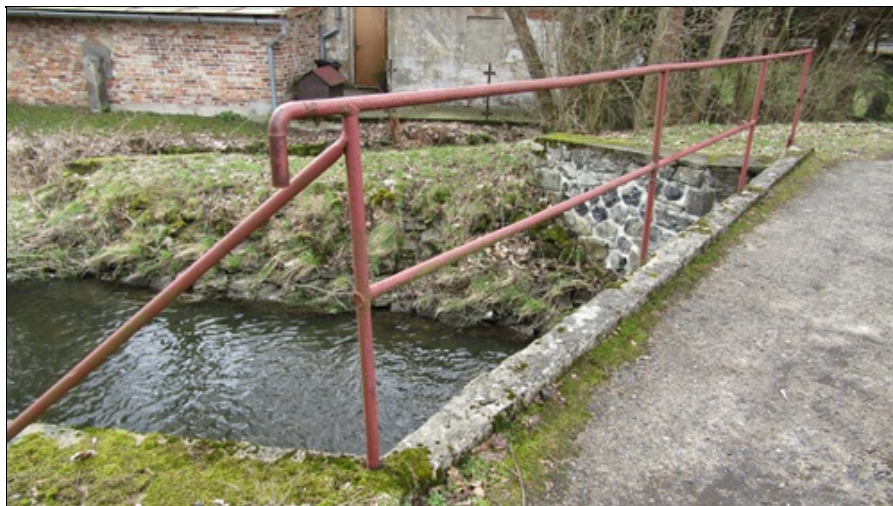
Pohled na levé zábradlí (ve směru staničení) - v krajním poli levého zábradlí chybí výplň

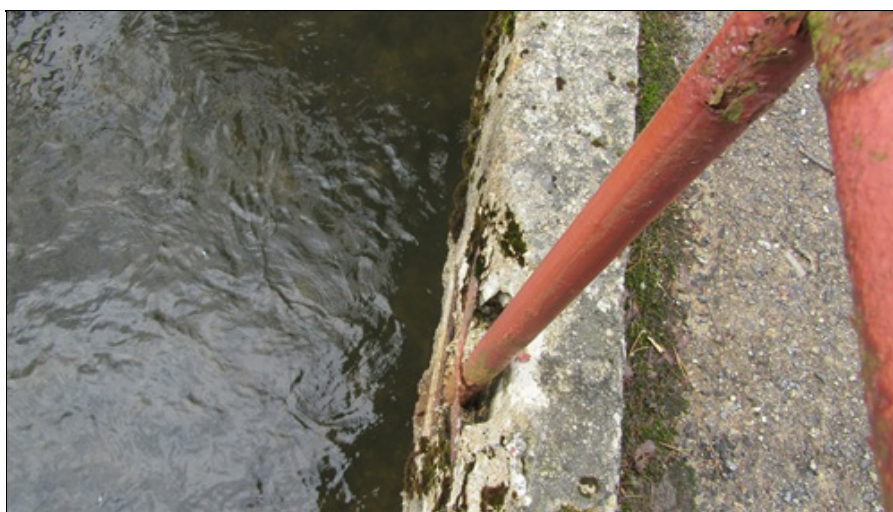
Použitelnost limituje uvolněné levé zábradlí.

Detail levého sloupku zábradlí - uvolněný sloupek zábradlí, lokální poškození PKO
