Most Dol.Podluží-02016 - MO1

Lávka u čp. 53

MIMOŘÁDNÁ PROHLÍDKA

Objekt: Most ev.č. Dol.Podluží-02016 - MO1 (Lávka u čp. 53)

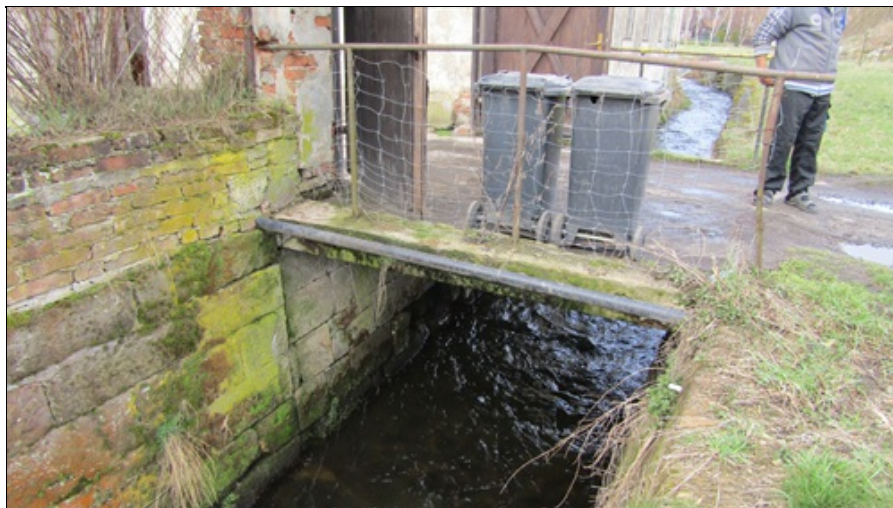
[4.1] 4.2 Zábradlí Celoplošná koroze zábradlí. Sloupky zábradlí jsou deformované. Dva sloupky na pravé straně mostu jsou uvolněny zcela. Výplň v podobě pletiva nesplňuje platné předpisy.

Pohled zleva (chránička IS) -
deformace horního madla

| [2] | 4.2 | Zábradlí | Na pravou stranu umístit provizorní zábranu proti pádu osob. |

| [6] | 4.2 | Zábradlí | V rámci celkové rekonstrukce mostu osadit zábradlí splňující platné předpisy. |

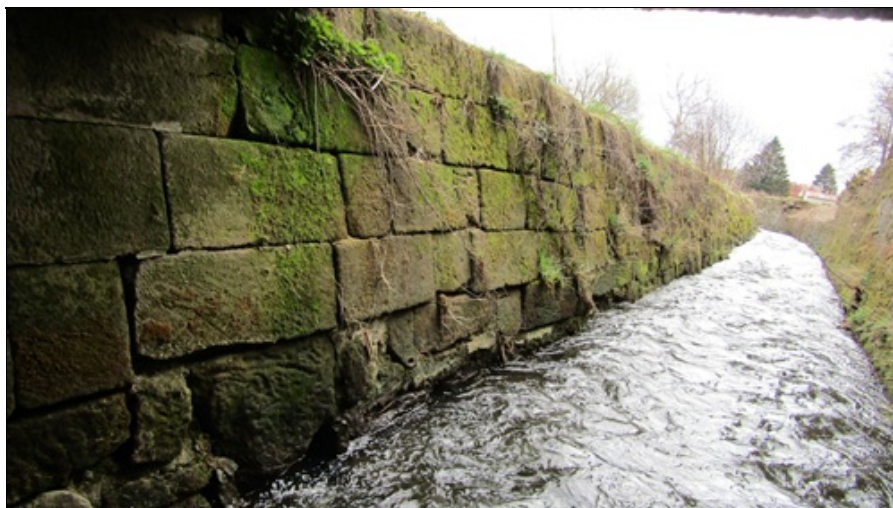
[1.1] 1.2 Mostní podpěry a křídla Travní vegetace ve zdivu, vydrolené spárování, uchycený mech na povrchu zdiva. Na O1 lokálně odtržené části kamenného zdícího bloku. V O2 jsou vypadané zdící bloky (cca na 1/2 délky opěry).

Levé křídlo O1 - vydrolení
spárování zdiva, rašící vegetace
ve zdivu, uchycený mech na
povrchu zdících prvků

| [3] | 1.2 | Mostní podpěry a křídla | Přespárovat opěry a křídla. |

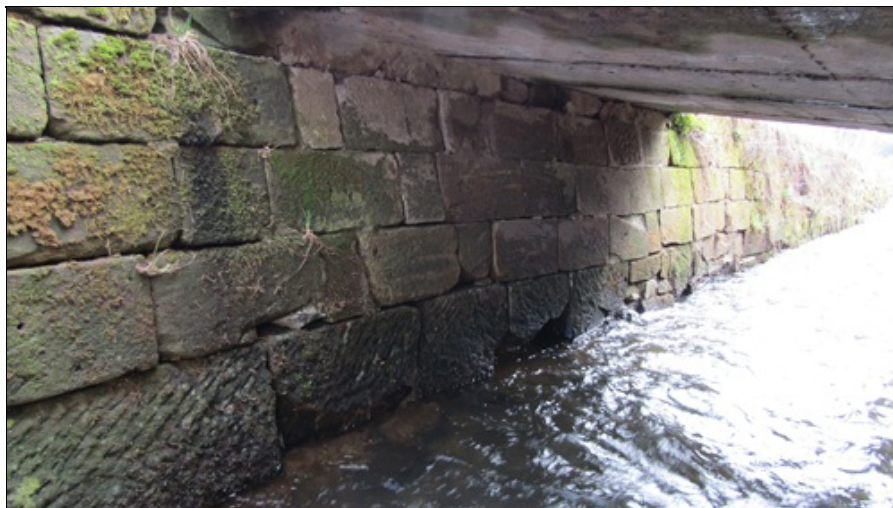
Pohled na zhlaví O1 - vydrolení spárování zdiva, rašící vegetace ve zdivu, uchycený mech na povrchu zdících prvků, lokálně odtržené části kamenného zdícího bloku

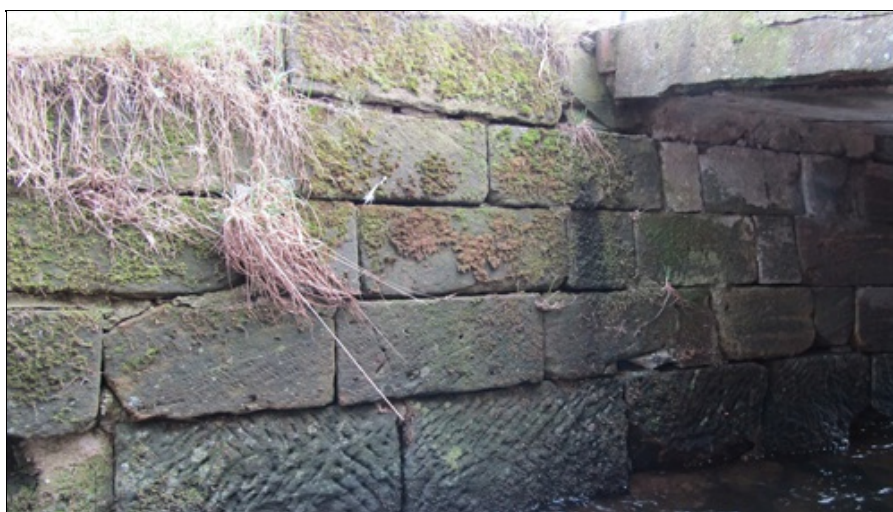
Pravé křídlo O1 - vegetace ve zdivu, vydrolené spárování

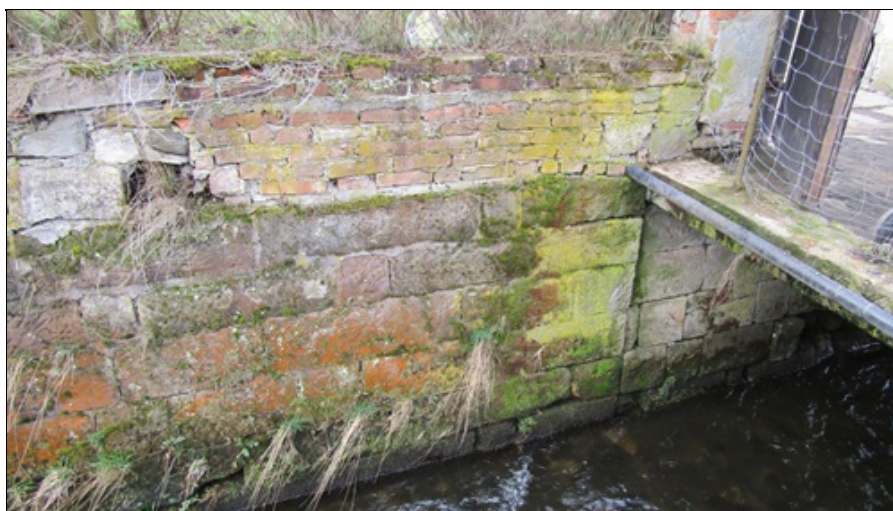
Levé křídlo O2 - vydrolené spárování, prorůstající vegetace spárou zdiva

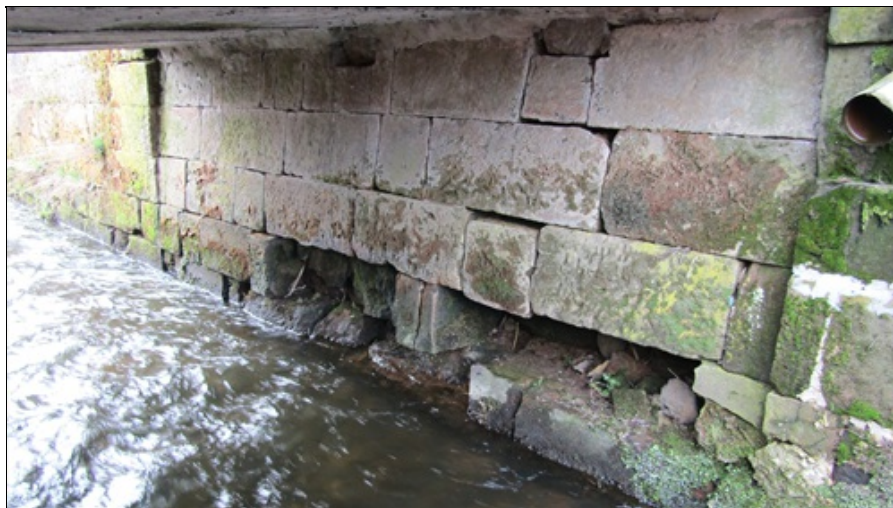
Vzhledem ke stavu opěry O2 je nutno provést okamžité opatření vedoucí k její stabilizaci. Tedy vyplnit například hranoly a postupně dozdit. Po dozdění lze připustit pěší provoz.

Pohled na zhlaví O2 - chybí celé zdící prvky v druhé řadě v cca 1/2 délky opěry

| [1] | 1.2 | Mostní podpěry a křídla | Most uzavřít. Provizorně stabilizovat opěru OP2 výdřevou a postupně dozdit bloky stejného charakteru zbylé regulační zdi. |

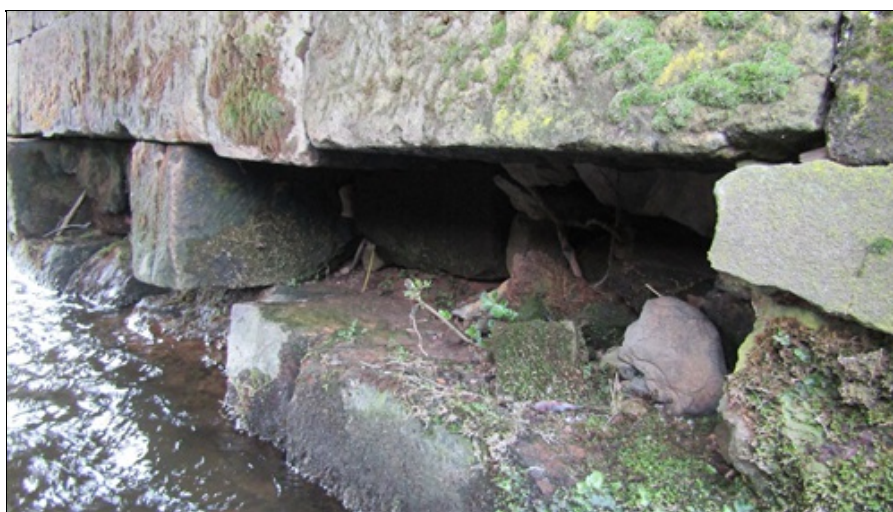
Detail kaverny na O2 (1/1)

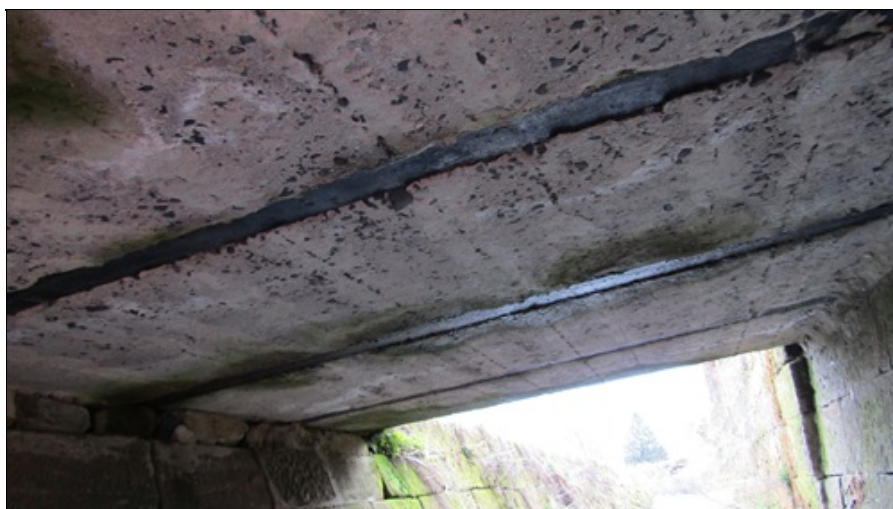
[3.3] 3.5 Izolační systém mostovky Do nosné konstrukce zatéká. Nejvíce zavlhlá místa se nacházejí podél tuhých vložek (dolní pásnice válcovaného profilu).

Podhled NK od O2 (pravá strana) - zavlhá místa podél tuhých vložek, v těchto místech uchycené sinice, plošná povrchová degradace betonu

| [4] | 2.1 | Nosná konstrukce | Zabránit další korozi tuhých vložek opatřením vhodným PKO. Provést celoplošně sanaci nosné konstrukce (hlavně výtlučky na horním povrchu). |

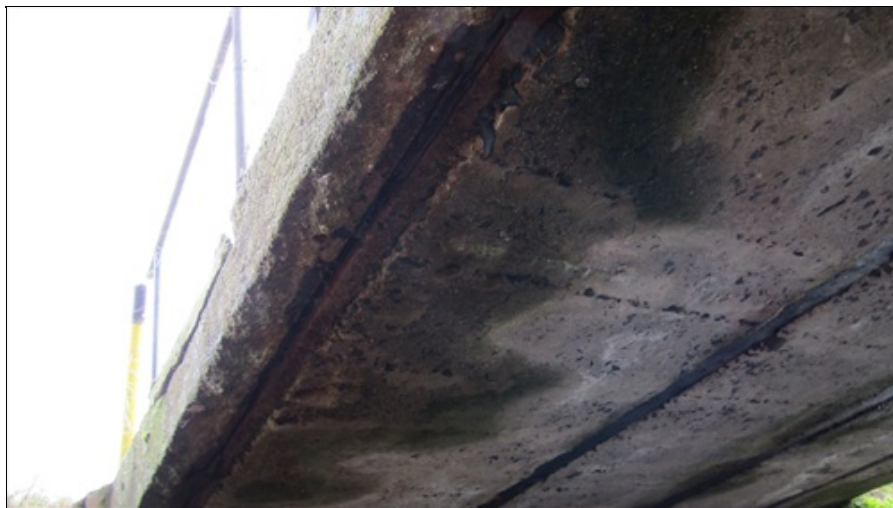
Podhled NK u pravého kraje -
zatékání na bok NK přes římsu,
odtržená hrana římsy

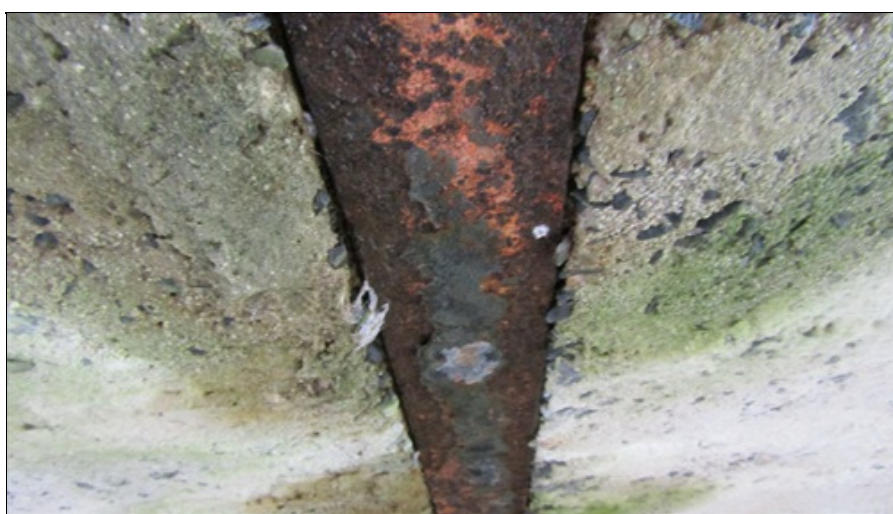
[2.1] 2.1 Nosná konstrukce Na horním povrchu nosné konstrukce se nacházejí celoplošně výtluky (do hloubky cca 20 mm). Dolní povrch nosné konstrukce je plošně povrchově degradován. Na dolní odhalené pásnici tuhé vložky se vyskytuje celoplošná koroze.

Detail podhledu NK - dolní
pásnice válcovaného profilu –
celoplošná koroze tuhé vložky

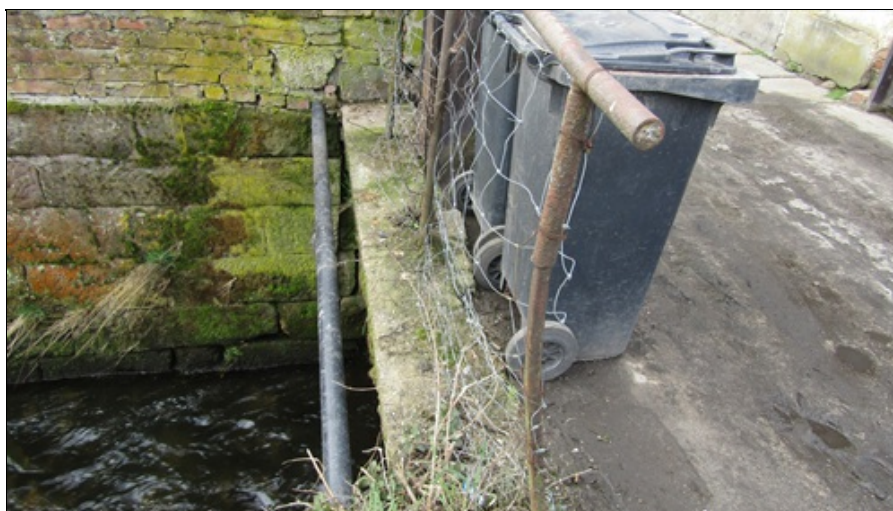
Pohled na levou římsu (ve směru
staničení) - plošná povrchová
degradace povrchu, deformace
krajního sloupku

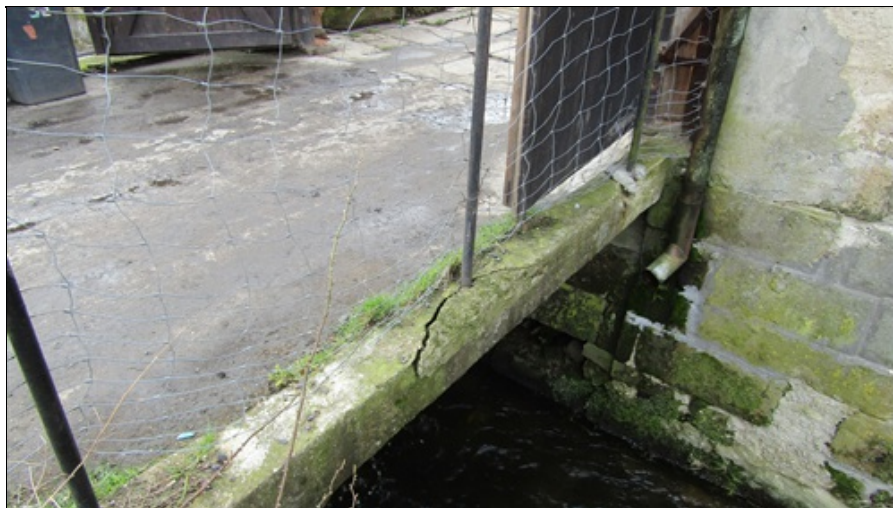
[3.2] 3.3.1 Římisa Travní vegetace uchycená na rozhraní římsy a mostovky. Utržená kapsa sloužící k uchycení sloupku pravého zábradlí, sinice na povrchu římsy. Celoplošná povrchová degradace povrchu říms.

Pohled na pravou římsu (ve směru staničení) - travní vegetace uchycená na rozhraní římsy a mostovky, odtržená kapsa uchycení sloupku zábradlí, sinice na povrchu římsy

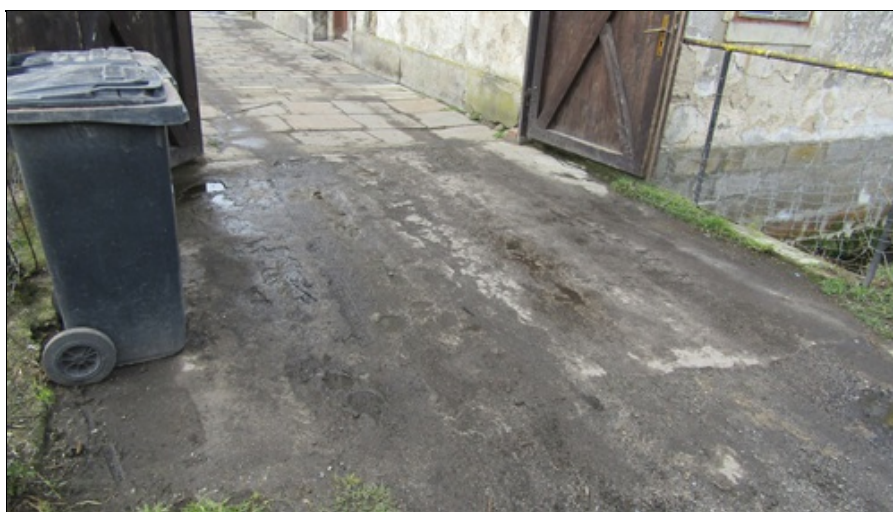
Pohled na povrch mostovky (ve směru staničení) - výtluky na horním povrchu NK, travní vegetace uchycená na rozhraní římsy a mostovky

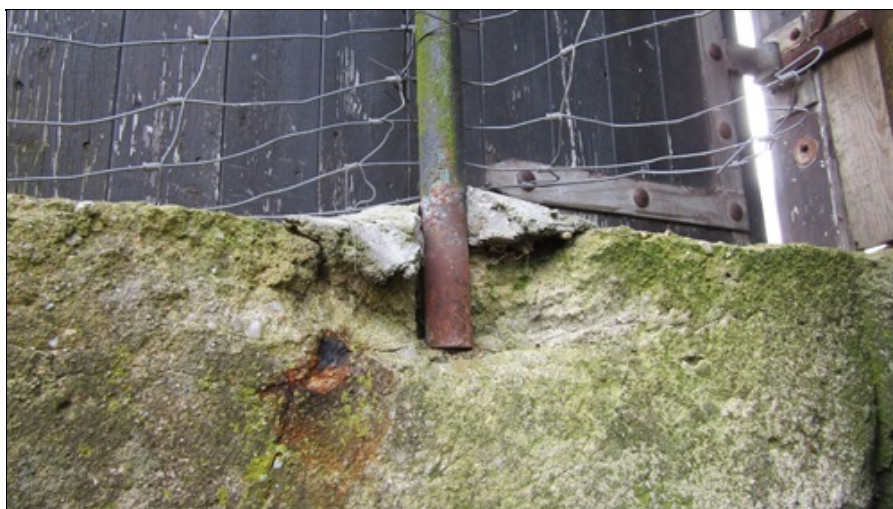
Detail uchycení sloupku v římsě (pravá římsa) - uvolněný sloupek zábradlí (utržená kapsa)

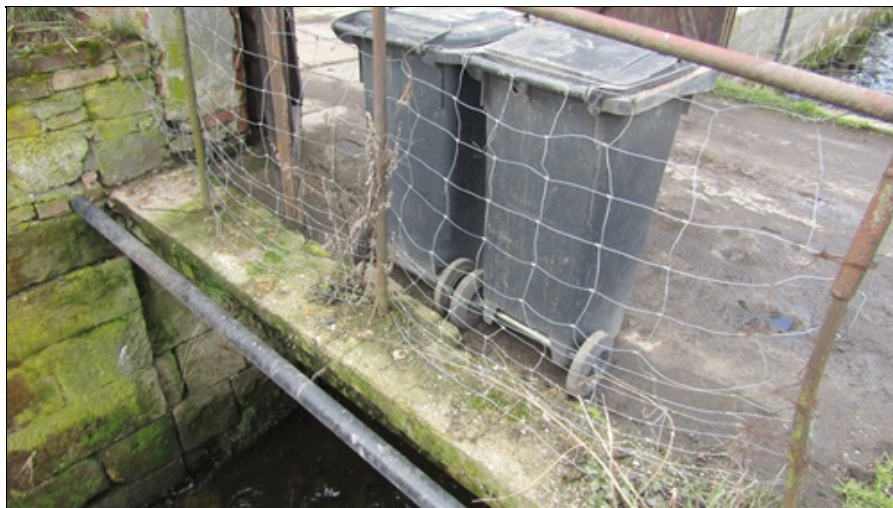
Pohled na levé zábradlí (ve směru staničení) - plošná povrchová koroze zábradlí, improvizovaná výplň
