M-02 Most u č.p. 17 Přes Lužničku

Dolní Podluží

HLAVNÍ PROHLÍDKA MOSTU

Datum HPM: **23.09.2019**

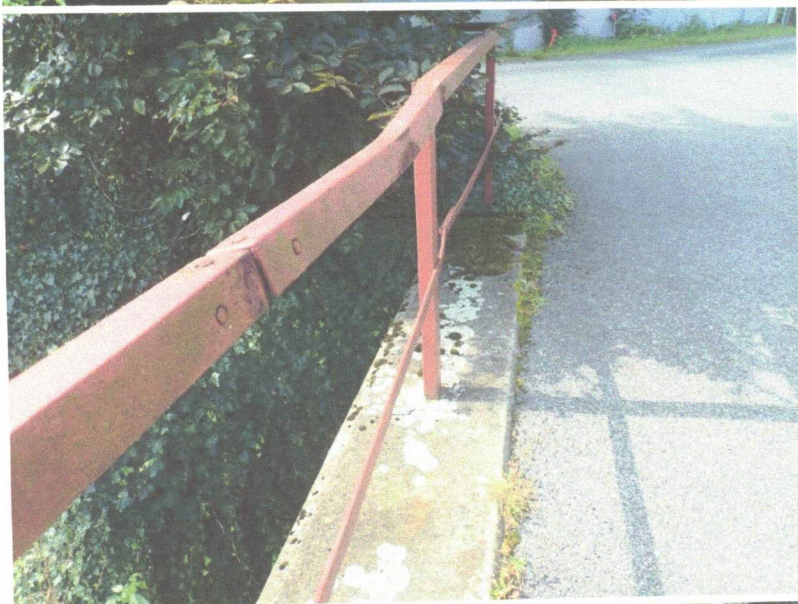
- zábradlí je deformováno, ve spojích a deformacích koroduje
- záchytný systém má nedostatečnou výšku
- vzhledem k jeho stáří a deformacím je na konci životnosti
- chybí tabulky s evidenčním číslem mostu

Římsa na výtoku před
pravobřežní opěrrou, deformace
zábradlí

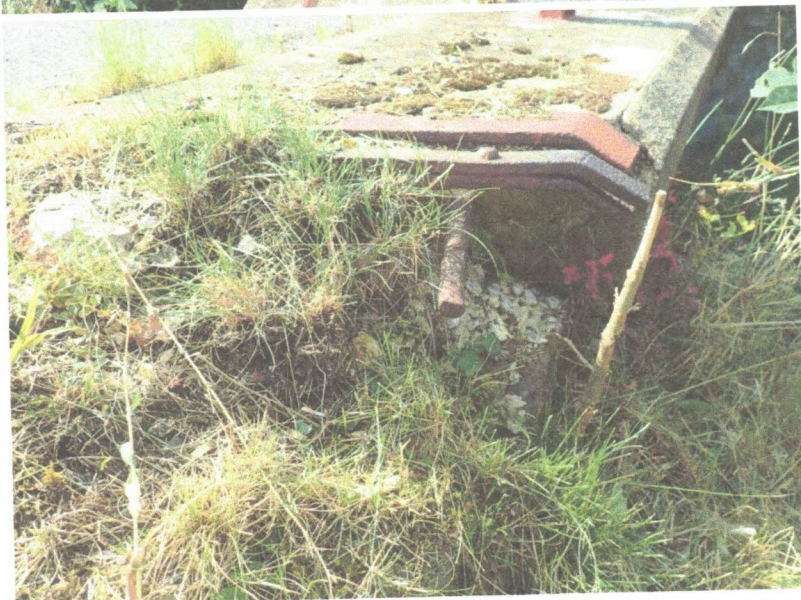
- povrch vozovky na předpolích mostu pokleslý, podél říms chybí těsnicí zálivka, ve spáře vrostlý mech a vegetace
- niveleta vozovky nadvýšena již téměř do úrovně říms, zvětšeno stálé zatížení mostu
- na povrchu říms místy mech, část římsy vlevo na vtoku za ocelovou původní dilatací (mostním závěrem) je odpadlá, místo zarostlé travou
- původní ocelové mostní závěry korodují a pravděpodobně již ztratily dilatační funkci

Chybějící část vtokové římsy

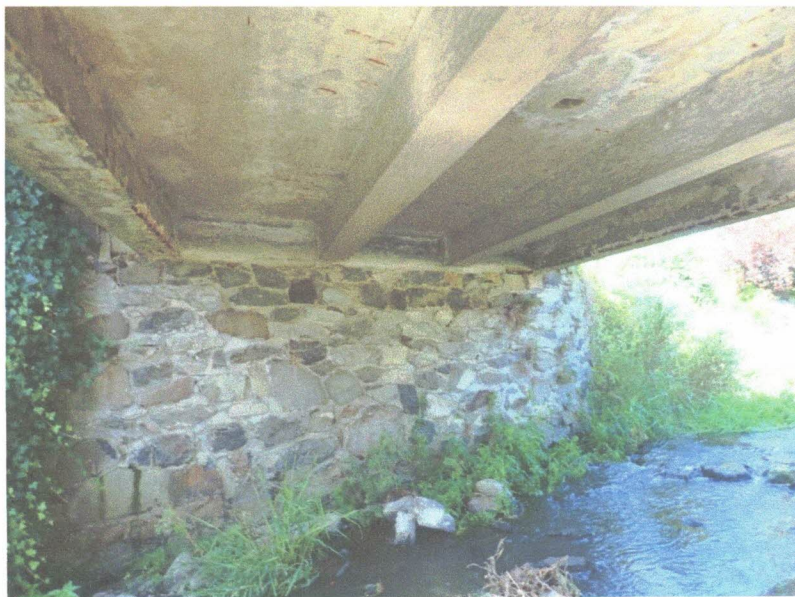
Podhled desky a pohled na
pravobřežní opěru

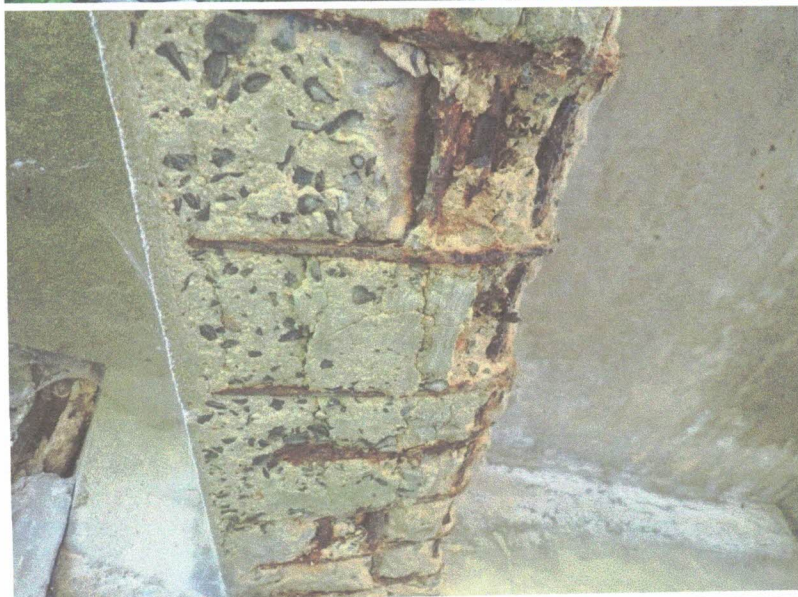
- v podhledu betonu krajních trámů trhliny, odpadává krycí vrstva betonu, silná koroze odhalené výztuže
- v podhledu desky mostovky lokálně odpadá nedostatečná krycí vrstva betonu, odhalená výztuž koroduje
- u druhého trámu od vtoku je původní vyústění odvodnění mostu, které je nyní překryto vrstvou vozovky
- v okolí odvodnění jsou viditelné mapy po zatékání, v době konání prohlídky suché
- v betonu trámů podélné trhliny vlivem objemových změn korodující podélné (nosné) výztuže
- v podhledu jemné vápenné výluhy zejména nad uložením a kolem původního odvodnění

Podhled krajního trámu na
výtoku u pravobřežní opěry

1. Vzhledem k neznámé zatížitelnosti mostu a stavu nosné konstrukce doporučuji provést diagnostiku se zaměřením na stav výztuže trámů NK a stavu pravobřežní opěry, dle jejich závěrů volit další postup.
Termín splnění: 31.12.2019
2. Pokud nedojde ihned k rekonstrukci mostu je nutné provést statický přepočítání a případně osadit dopravní značení omezující hmotnost vozidel na mostě.
Termín splnění: 31.1.2020
3. Vzhledem k neznámé konstrukci (tloušťce) pravobřežní opěry doporučuji doplnit spárování opěry a opěru sledovat v režimu 2x ročně. (na spáry ve spodní části osadit 3x sádrový terč - na vtoku výtoku a v ose mostu)
Termín splnění: 30.11.2019
4. Z konstrukce mostu a okolí odstranit vegetaci.
Termín splnění: 30.6.2020
5. Osadit tabulky s evidenčním číslem mostu.
Termín splnění: 31.1.2020
6. Na mostě provádět pravidelně nestavební údržbu a běžné prohlídky mostu.
Termín splnění: periodicky

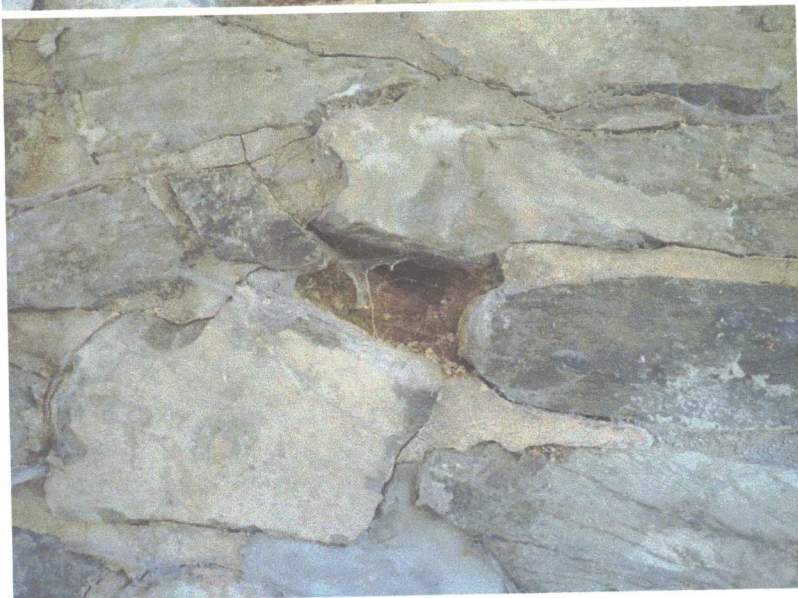
- ocelový profil vložený do hrany úložného prahu levobřežní opěry silně koroduje, na pravobřežní opěře již není (místo sanováno)
- ve zdivu opěr, křídla i navazujících regulačních zdí trhliny ve spárování, místy uvolněné menší kameny
- v úrovni toku je spárování obou opěr vymleté
- pravobřežní opěra je mírně vyboulena
- spárování křídla na vtoku u levobřežní opěry s trhlinami, v horní části vrostlý šípkový keř, který svým kořenovým systémem poškozují zdivo křídla
- ve spárách navazujících regulačních zdí toku místy vrostlá vegetace

Chybějící kameny ve
zdivu pravobřežní opěry

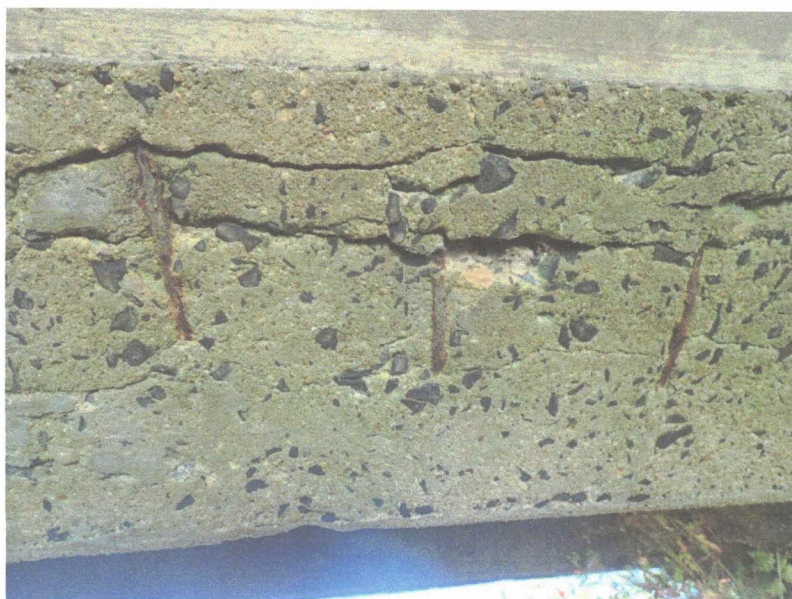
Trhliny v pohledu trámu

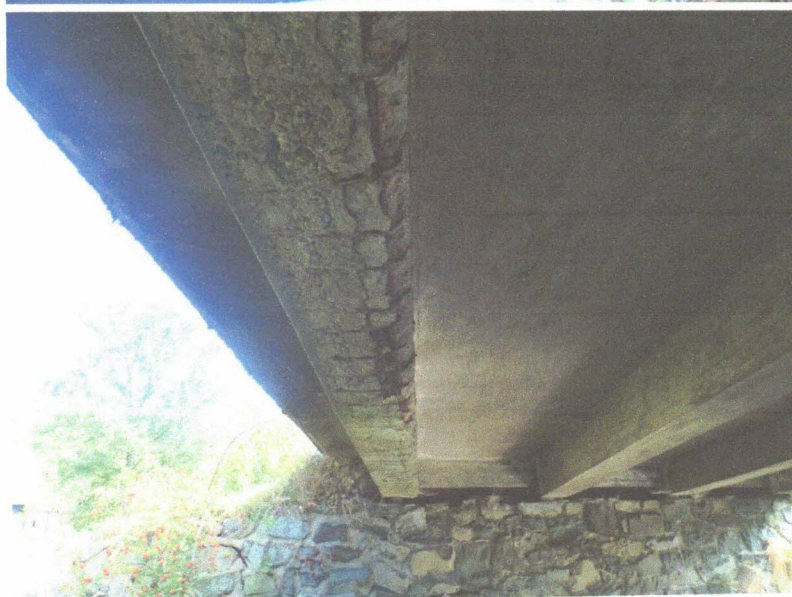
Podhled trámu na vtoku,
odpadlá krycí vrstva betonu,
korodující nosná výztuž

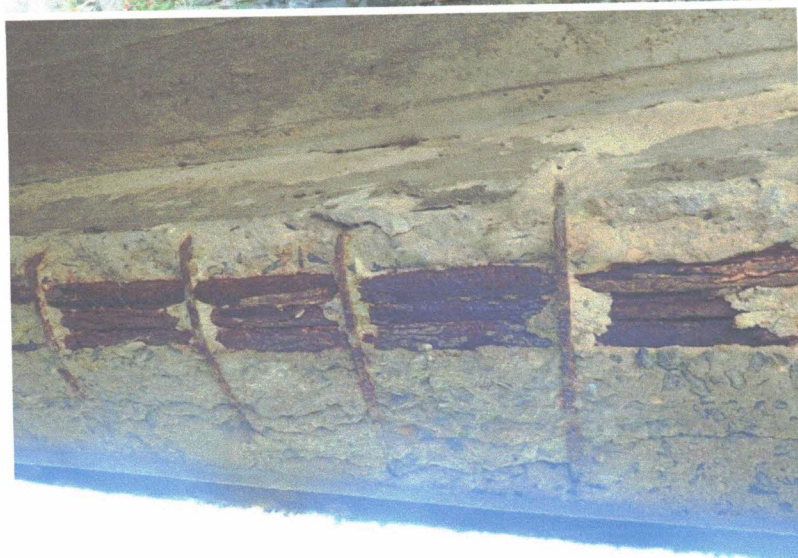
Podhled trámu na vtoku,
odpadlá krycí vrstva betonu,
korodující nosná výztuž
