M-03 Most u č.p. 83 Přes Lužničku

Dolní Podluží

HLAVNÍ PROHLÍDKA MOSTU

Datum HPM: 11.09.2019

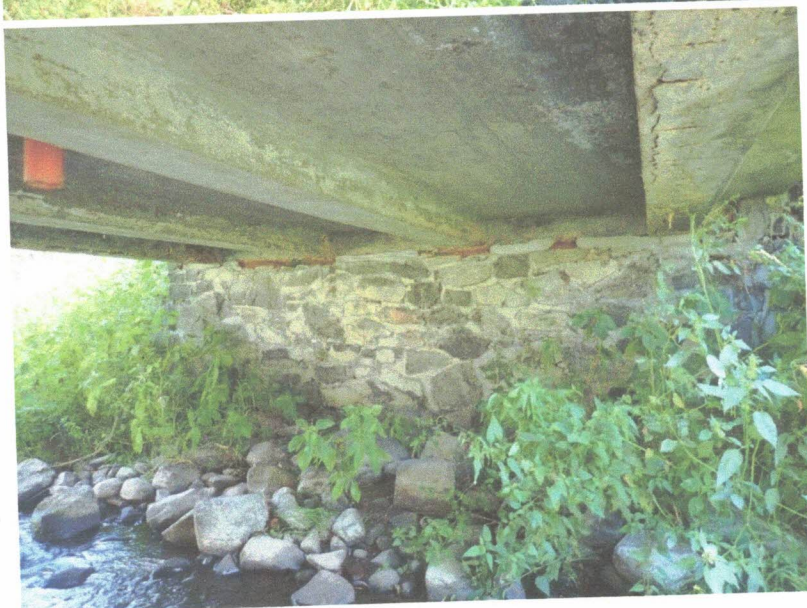
Podhled NK

- v podhledu betonu krajních trámů podélné trhliny vlivem objemových změn korodující podélné (nosné) výztuže
- na krajních trámech již odpadlá krycí vrstva betonu, odhalená výztuž koroduje, korozní úbytek cca 30% profilu
- ve střední části desky původní vyústění odvodnění mostu, které je nyní překryto vrstvou vozovky, ale doplněno plastovou troubou v podhledu
- v okolí odvodnění je povrch betonu mokré mapy, beton degraduje, odpadlá krycí vrstva betonu a odhalená výztuž desky koroduje
- v podhledu jemné vápenné výluhy zejména u uložení nad opěrami

1. Vzhledem k neznámé zatížitelnosti mostu a špatnému stavu nosné konstrukce doporučuji provést diagnostiku se zaměřením na stav výztuže trámů NK a dle jejich závěrů volit další postup.
Termín splnění: 31.12.2019
2. Pokud nedojde ihned k rekonstrukci mostu je nutné provést statický přepočít a případně osadit dopravní značení omezující hmotnost vozidel na mostě.
Termín splnění: 31.1.2020
3. Z konstrukce mostu a okolí odstranit vegetaci.
Termín splnění: 30.6.2020
4. Osadit tabulky s evidenčním číslem mostu.
Termín splnění: 31.1.2020
5. Na mostě provádět pravidelně nestavební údržbu a běžné prohlídky mostu.
Termín splnění: periodicky

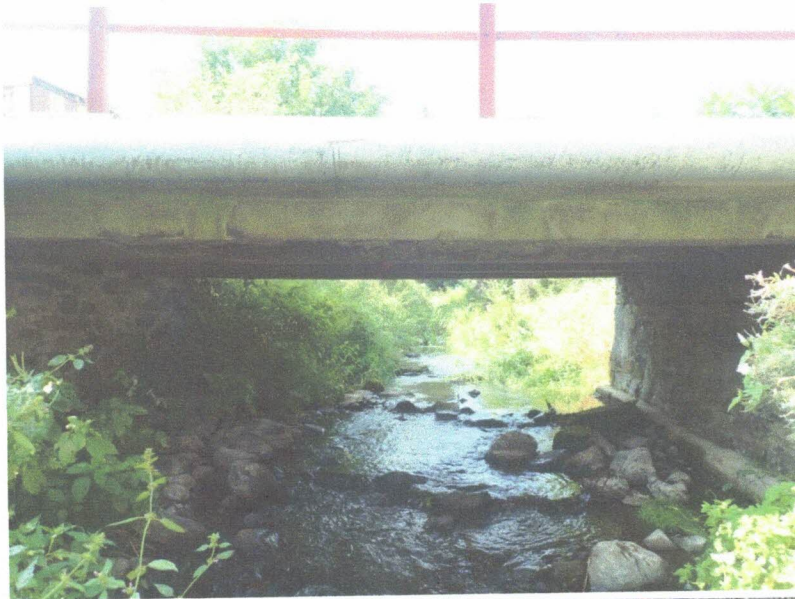
- povrch vozovky na předpolích mostu nadvýšený nad úroveň říms, na okrajích porostlý vegetací
- beton říms silně degraduje, na vtoku již beton římsy částečně chybí, na horním povrchu je vtoková římsa porostlá vegetací
- původní ocelové dilatační závěry korodují a pravděpodobně již ztratily dilatační funkci

Římsa na výtoku před pravobřežní opěrou

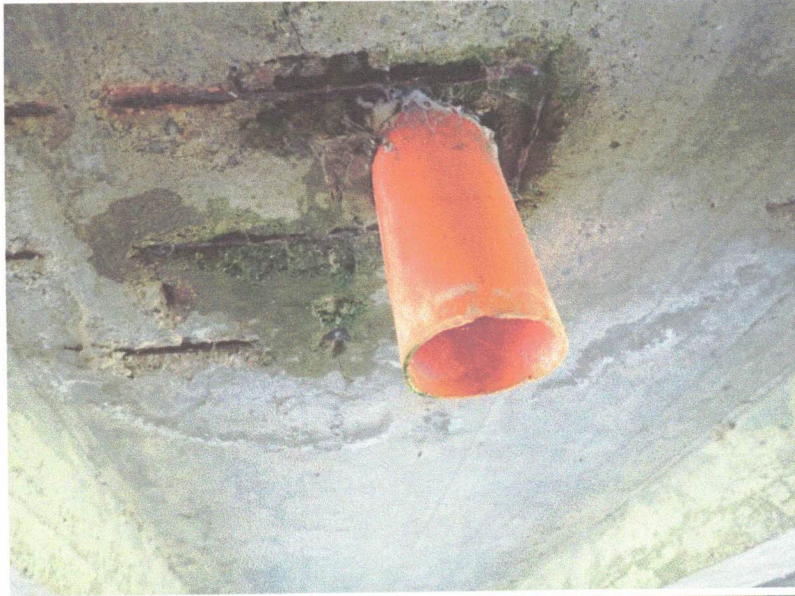
- původní odvodnění mostu ve středu rozpětí mostu není řádně zaslepené, do místa odvodnění vlepena nefunkční plastová roura, povrch mostovky je pravděpodobně původně vyspádaný do středu k otvoru odvodnění a nyní tudíž nekontrolovaně protéká voda z povrchu vozovky

Podhled desky v místě
odvodnění

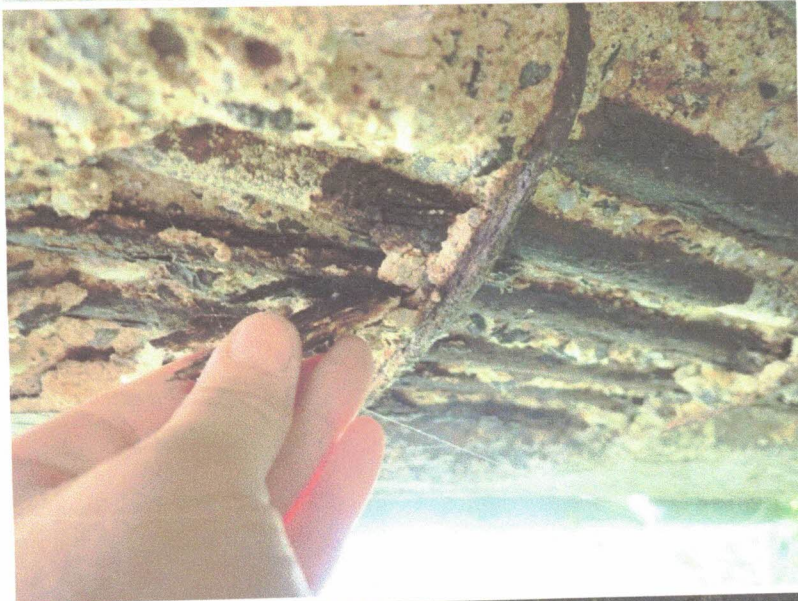
Koroze odhalené výztuže trámu
NK.

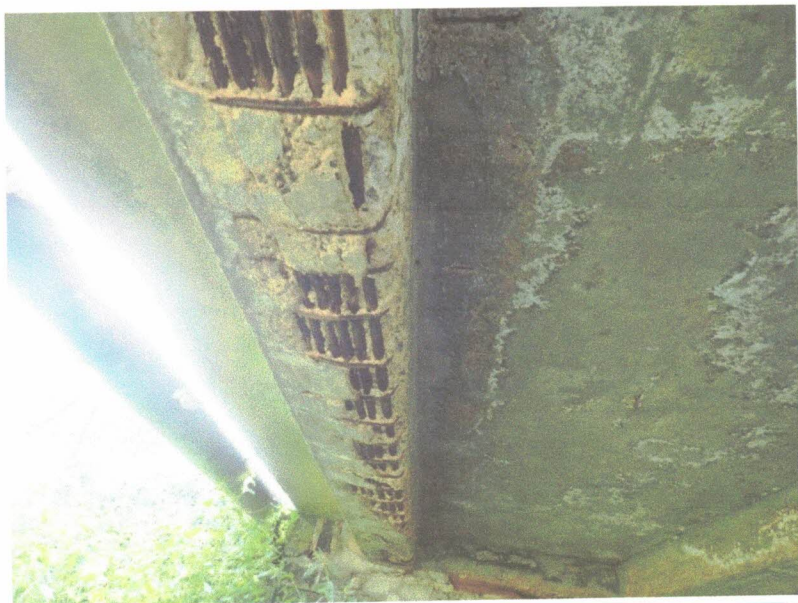
Odpadá krycí vrstva betonu
v pohledu trámu na výtoku
