M-11 Most u č.p. 116 Přes Lužničku

Dolní Podluží

HLAVNÍ PROHLÍDKA MOSTU

Datum HPM: 11.09.2019

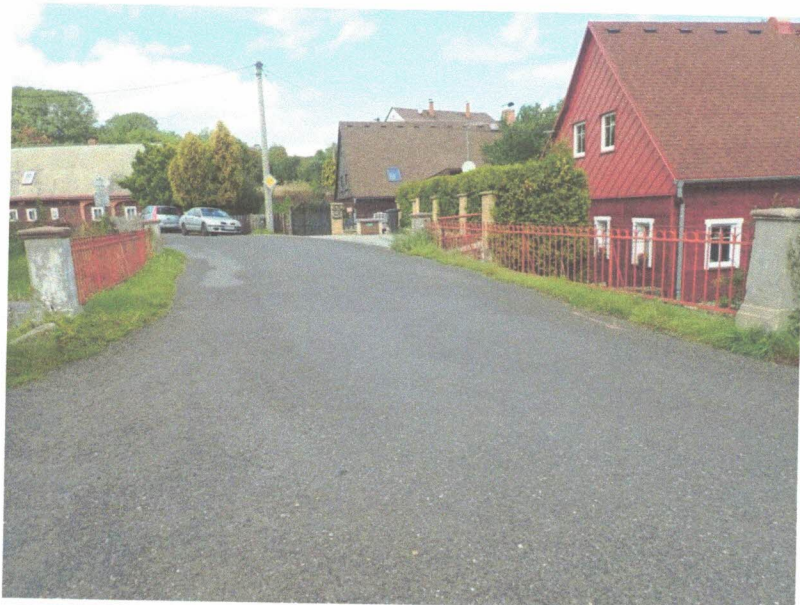
Celkový pohled na most
z pravobřežního předpolí

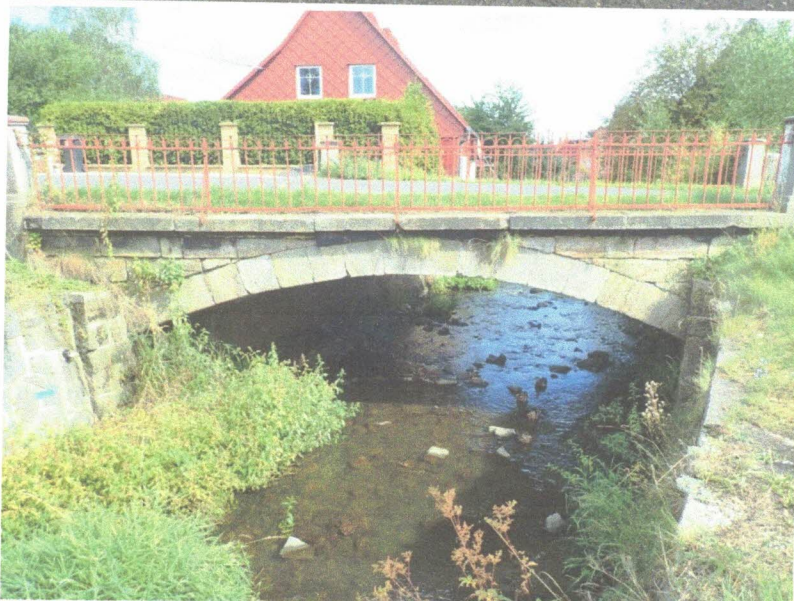
Pohled na vtok

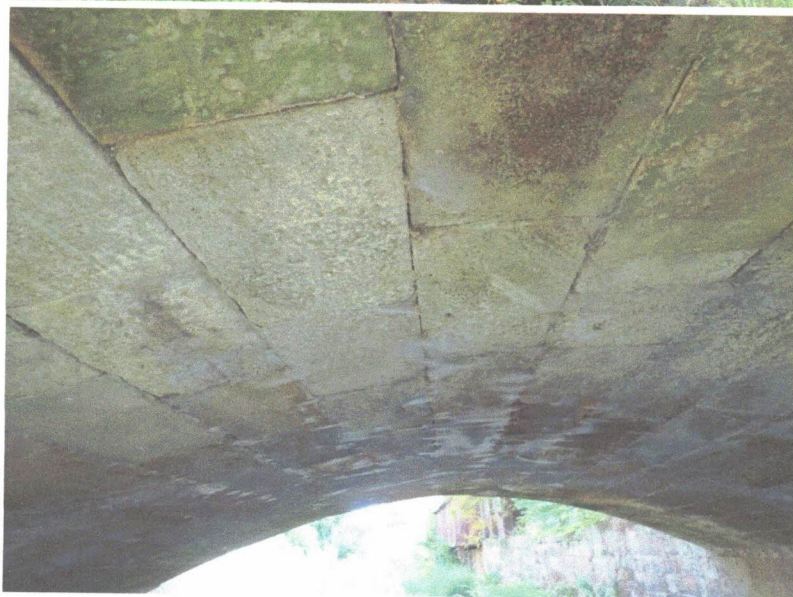
Podhled NK

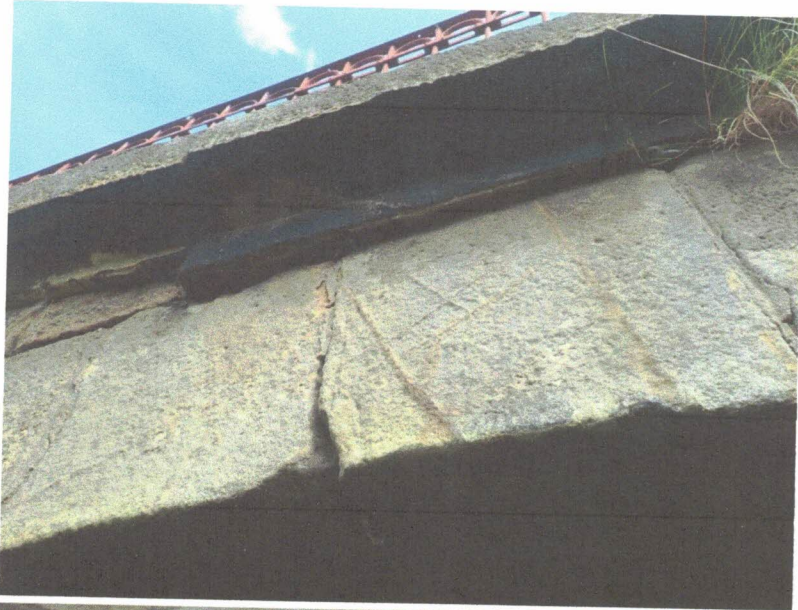
- povrch vozovky na okrajích silně zarostlý vegetací
- niveleta vozovky nadvýšena nad římsy cca o 0,25m
- římsy vysunuté z líce, zarostlé vegetací

Vysunutá řimsa

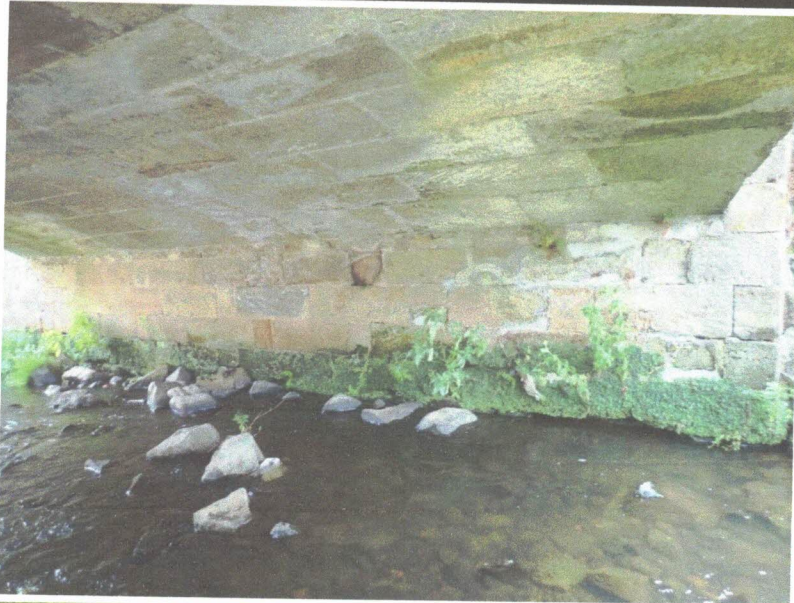
- ve spodní části zdivo opěr porostlé řasou a vegetací, vymleté spárování ve spodních řadách zdiva v úrovni toku
- u okrajů jsou v opěrách svíslé trhliny pokračující do klenby

Pravobřežní opěra

3. Z konstrukce mostu a okolí odstranit vegetaci. Očistit zdivo opěr v úrovni toku a doplnit chybějící spárování.

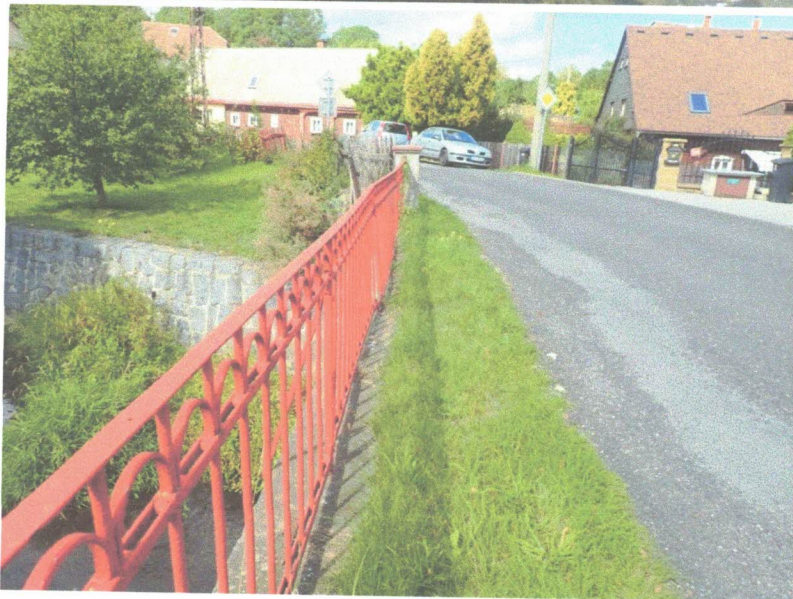
- zábradlí má nedostatečnou výšku, je deformované a místy koroduje
- chybí tabulky s evidenčním číslem mostu

Pohled na římsu a zábradlí na vtoku

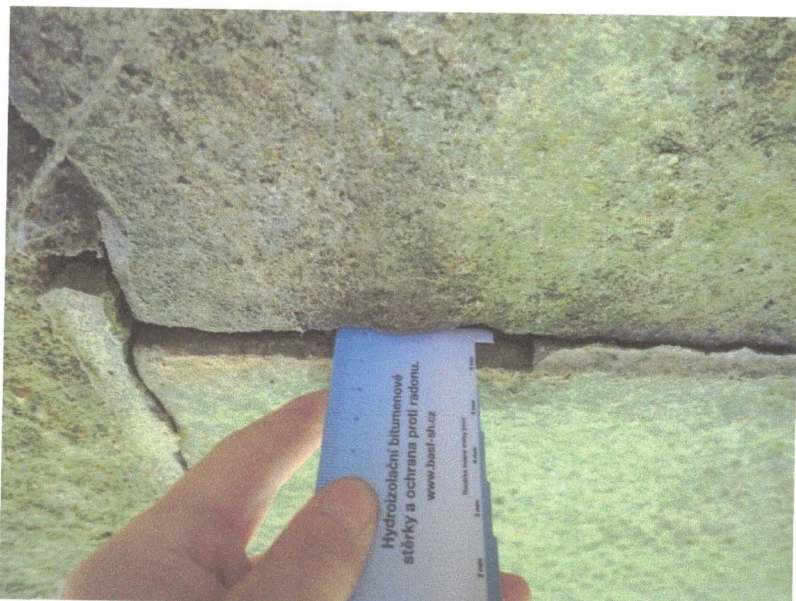
- v klenbě příčná trhlina ve spáře mezi 6 a 7 řadou kamenných kvádrů od levobřežní opěry, klenba v těchto místech mírně deformována, jednotlivé kameny klenby mírně vysunuty z líce
- na obou okrajích klenby (na vtoku vlevo a na výtoku vpravo) trhliny šikmé vždy od paty klenby do vrcholu ve vzdálenosti od líce u paty cca 2,50m, trhliny nejsou rovnoběžné s okrajem klenby
- ve zdivu klenby chybí spárování
- čelní zdi klenby vysunuty z líce cca 1-2cm

Trhliny a vysunutí kamenných kvádrů klenby

2. Vzhledem ke stavu klenby a zejména ZS zahájit přípravu na rekonstrukci mostu, na otevřené podélné spáry a příčnou osadit sádrové terče, které průběžně sledovat v režimu min.2x ročně+ po případných povodních, nebo mimořádných událostech.

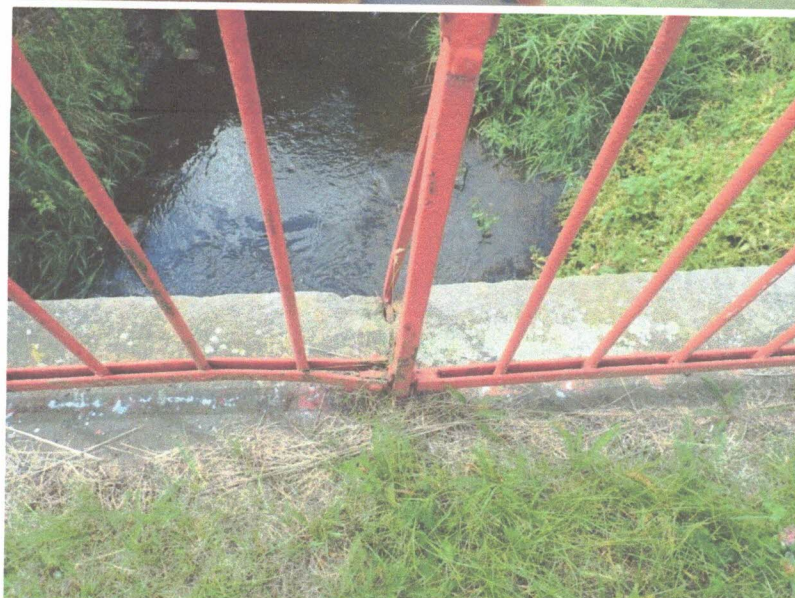
Detail zábradlí

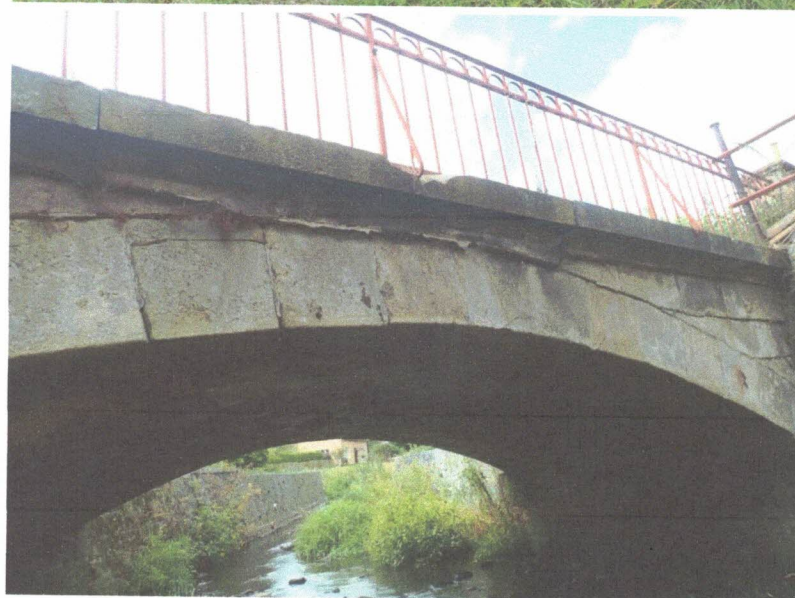
Pohled od výtoku

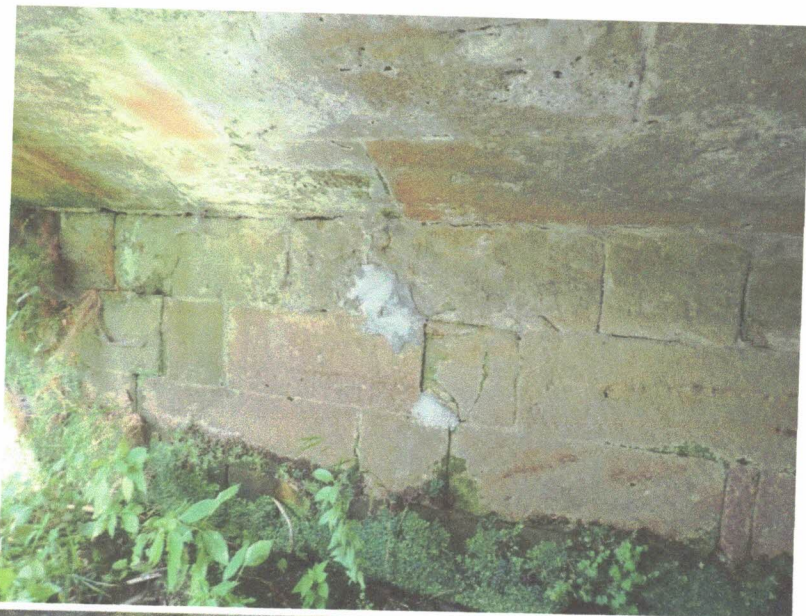
Pohled na levobřežní opěru na vtoku

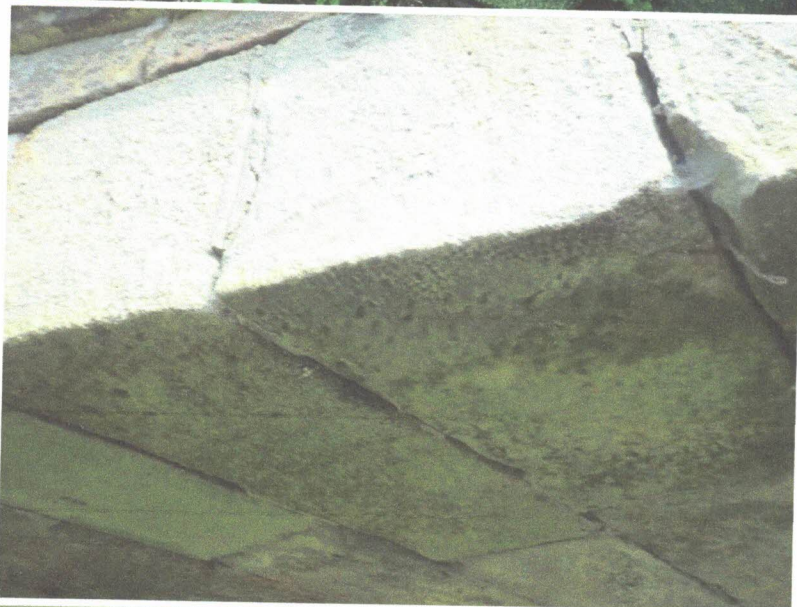
Klenák klenby na vtoku

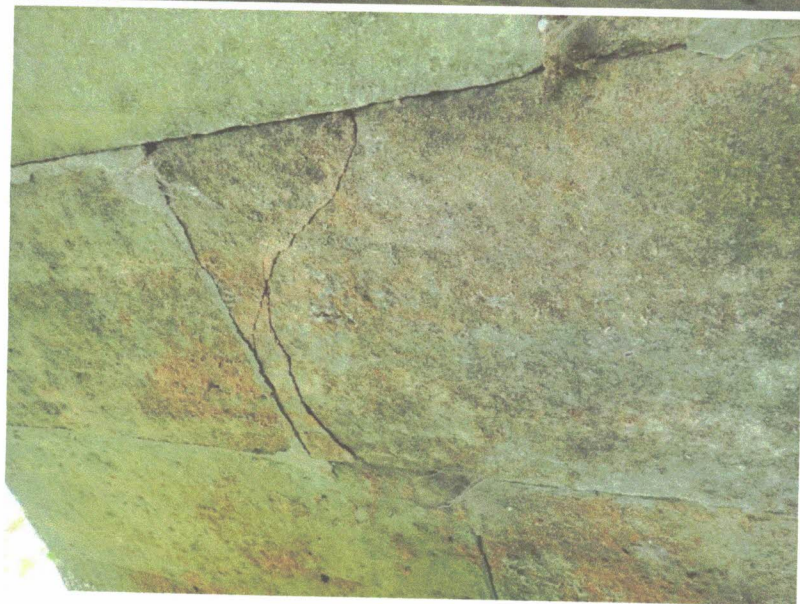
Trhlina v kamenném bloku
klenby nad pravobřežní opěrou
