M-15 Most u HELIXU Přes Lesenský potok

HLAVNÍ PROHLÍDKA MOSTU

Dolní Podluží
M-15 PŘES LESENCKÝ POTOK

Datum HPM: 21.09.2019

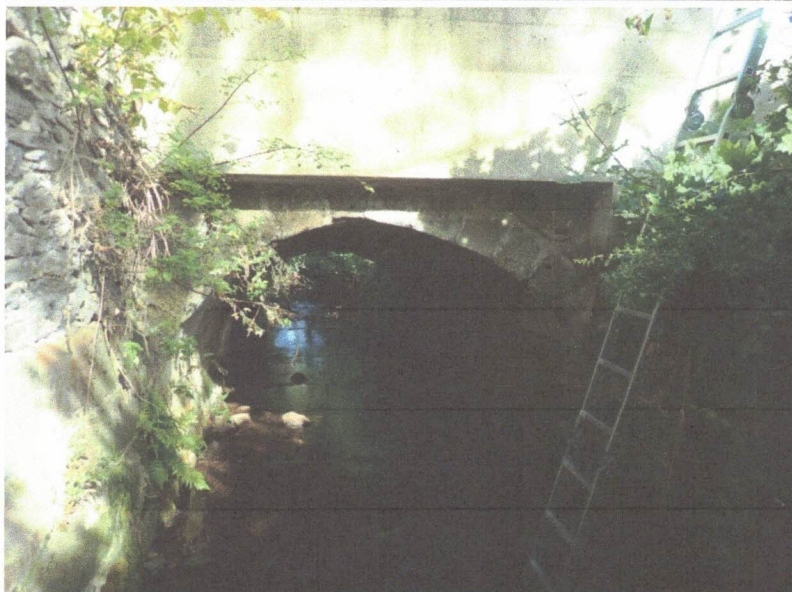
- ve spodní části zdivo opěr bez spárování, některé kameny ve spodní části opěr uvolněné, některé již zcela chybí
- pravobřežní opěra ve spodní části vyboulená
- navazující regulační zeď toku na vtoku vpravo je silně vyboulena a hrozí její zřícení

Pohled na vtok

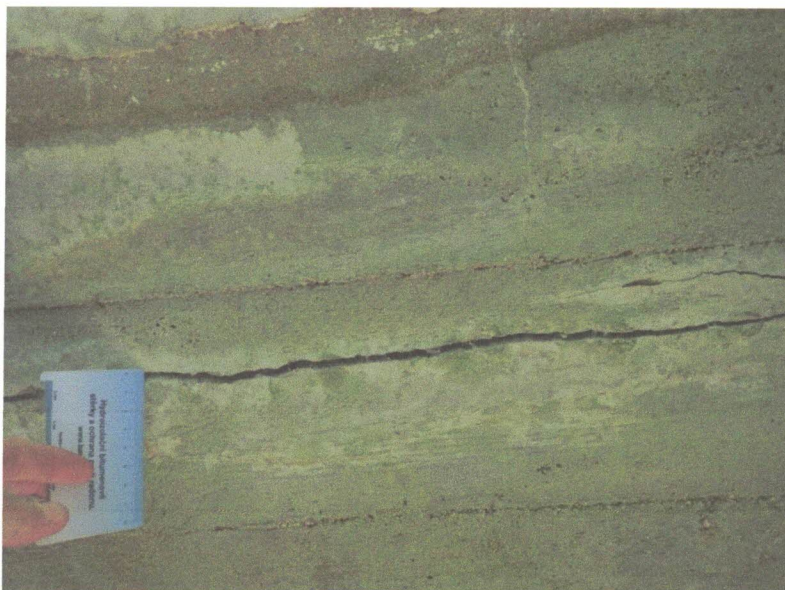
- v klenbě viditelná deformace u vrcholu, není zřejmé, jestli je to důsledek pohybů, nebo jestli je deformaci již z výstavby
- v klenbě na výtoku podélná trhлина šíře 1,9mm
- v desce rozšíření podélná trhлина šíře cca 5mm, pohled desky porostlý zelenými mikroorganismy

Trhlina v desce rozšíření

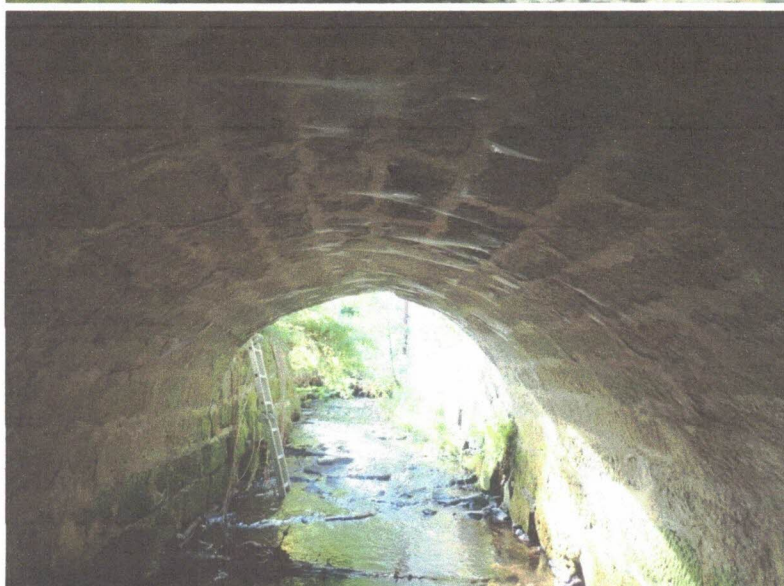
Podhled klenby , viditelná deformace vlevo od vrcholu

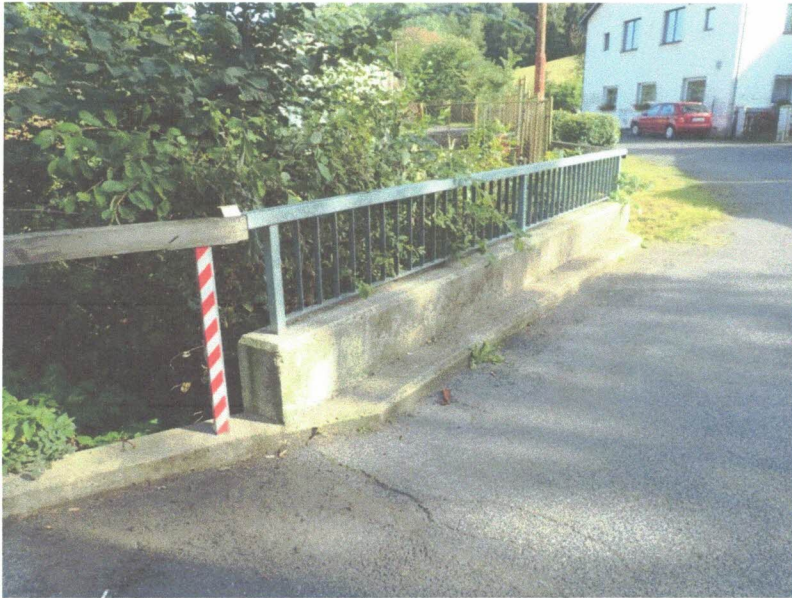
- povrch vozovky u říms bez těsnicí zálivky
- pokleslá niveleta vozovky na předpolích , tvoří se příčné trhliny

Pohled na vozovku

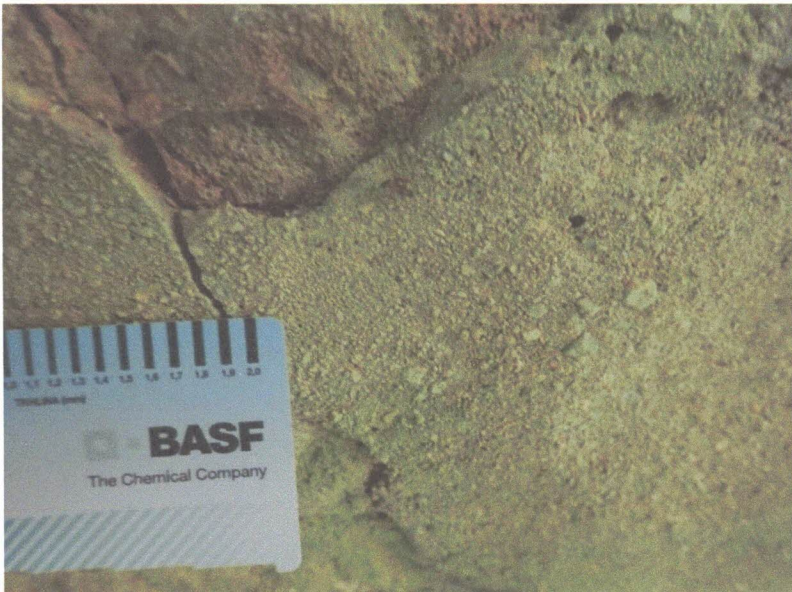
Podélná trhlina v klenbě
