Akce:

Statické posouzení krovu stávajícího objektu

v obci Dolní Podluží – Kateřina č.p. 2

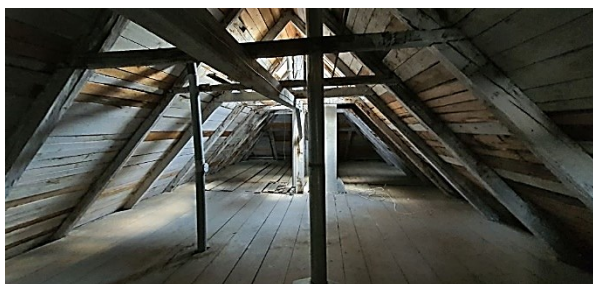
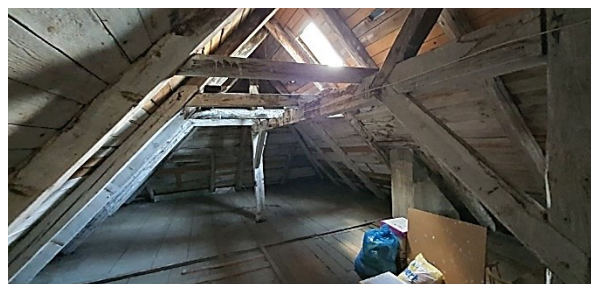
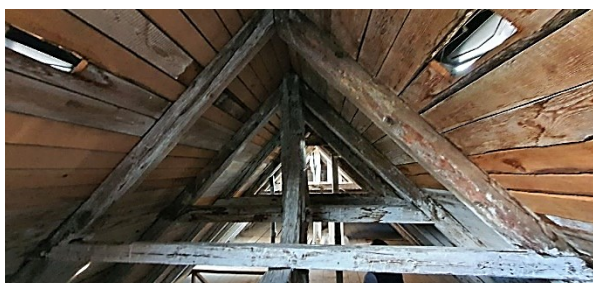
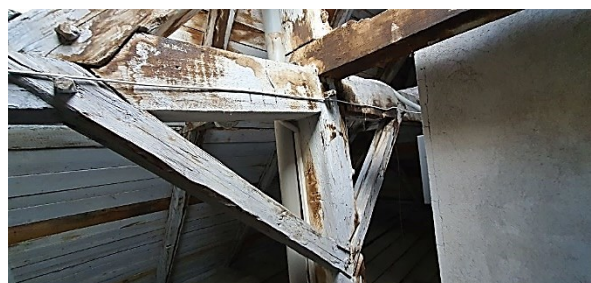
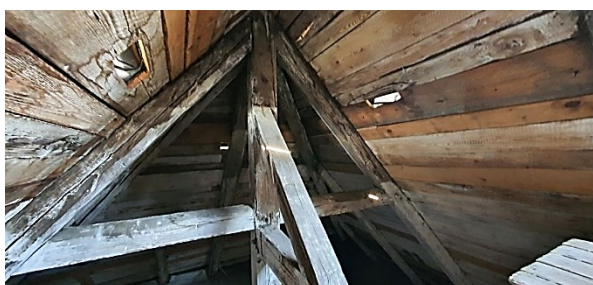
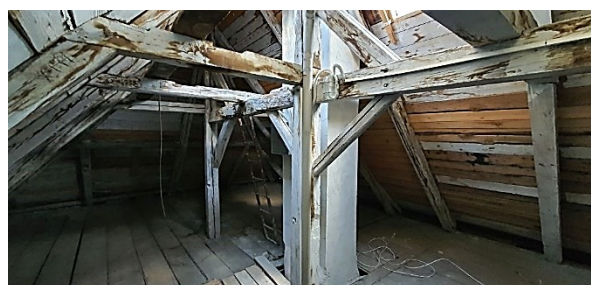
všech vazeb krovu. Stávající střešní krytina je tvořena ze živičných pásů šindelové krytiny na dřevěné bedně. Klempířské prvky se sestávají z pozinkovaného plechu. Při prohlídce půdního prostoru nad 3.n.p. ve stávajícím objektu bylo zjištěno, že stávající dřevěná konstrukce krovu se sestává s vrchními nátery a je oslabena napadením dřevokazným hmyzem, nebo houbou v lokálních místech vybraných dřevěných prvků. Byla provedena pouze vizuální prohlídka objektu, žádný podrobný stavebně technický průzkum nebo diagnostický průzkum nebyl k dispozici. Jako podklad sloužila projektová dokumentace adaptace bytového domu z roku 1998.

Obrázek 3, 4, 5, 6, 7, 8 – Pohled na stávající konstrukci krovu z půdního prostoru nad 3.n.p.

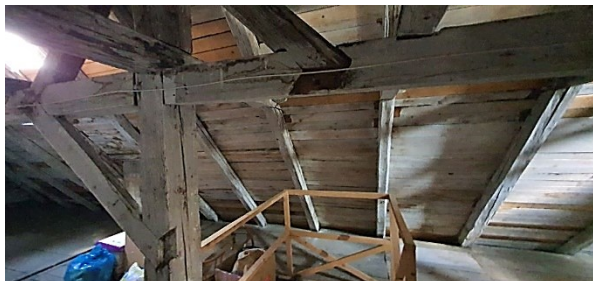
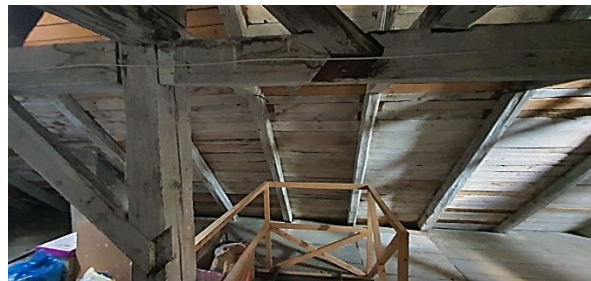
- Stávající dřevěná konstrukce krovu se sestává s prachovými nečistotami na jednotlivých dřevěných konstrukčních prvcích.
- 1 stávající dřevěný pásek mezi podvrcholovou vaznicí a sloupkem chybí v místě nad výlezem na půdu.

Obrázek 9, 10 – Pohled na chybějící dřevěný pásek mezi podvrcholovou vaznicí a sloupkem v místě nad výlezem na půdu

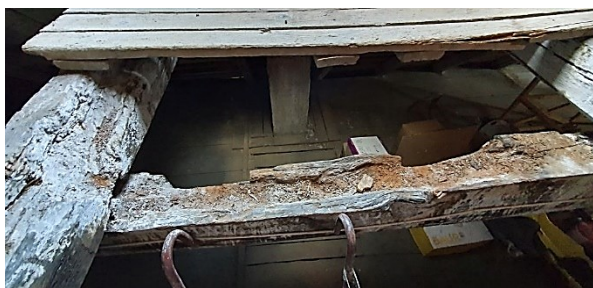
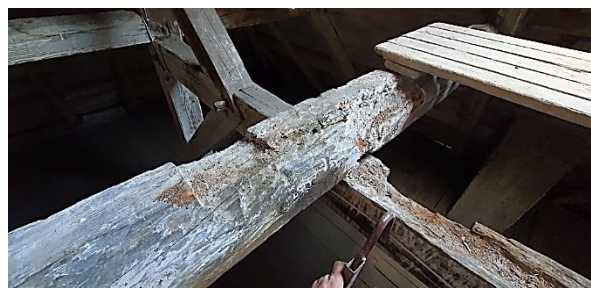
- 1 stávající dřevěná podvrcholová vaznice se sestává ve dvou místech s oslabením průřezu a s napadením dřevokazným hmyzem, v blízkosti levého komína a v blízkosti pravého komína. Stávající podvrcholová vaznice se sestává s nadlimitními svislými průhyby v největších krajních polích.

- 1 stávající dřevěný hambálek v 1 místě se sestává v jednom místě v blízkosti levého komína s oslabením průřezu a s napadením dřevokazným hmyzem.
- 1 stávající dřevěný sloupek v 1 místě v blízkosti pravého komína se sestává s oslabením průřezu a s napadením dřevokazným hmyzem.

Obrázek 11, 12 – Pohled na oslabenou stávající dřevěnou podvrcholovou vaznici a stávající dřevěný hambálek u levého komína

- Navrhují stávající dřevěnou podvrcholovou vaznici v místě poškození demontovat a nahradit novým průřezem formou napojení, přeplátování, protézování nebo plombování. Původní poškozené části budou vyřezány a nahrazeny novými dřevěnými průřezy za předpokladu realizace konstrukce provizorního podepření stávající dřevěné konstrukce krovu tak, aby nedošlo ke zřícení stavby nebo její části. Stávající podvrcholová vaznice s nadlimitními svislými průhyby v největších krajních polích bude posílena oboustrannými příložkami ze dřevěných fošen o průřezu 2x 40/180mm s příčným spřažením s původním dřevěným průřezem pomocí ocelových vrtů $D \times L = 5\text{mm} \times 120\text{mm}$ v počtu min. 10 ks/m' konstrukčního prvku krovu.

- 1 stávající dřevěný hambálek v 1 místě se sestává v jednom místě v blízkosti levého komína s oslabením průřezu a s napadením dřevokazným hmyzem.
 - Navrhují stávající dřevěný hambálek demontovat a nahradit novým totožným průřezem s propojením do krokví formou přeplátování se 2ks svorníků M12 s oboustrannou podložkou a maticí.

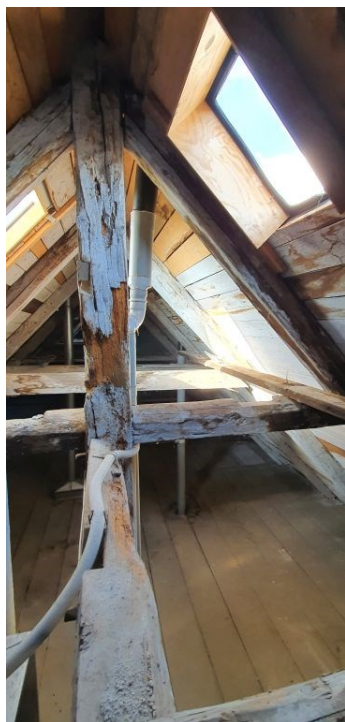
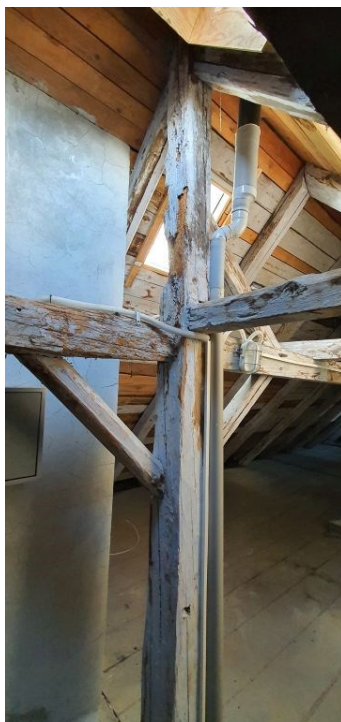
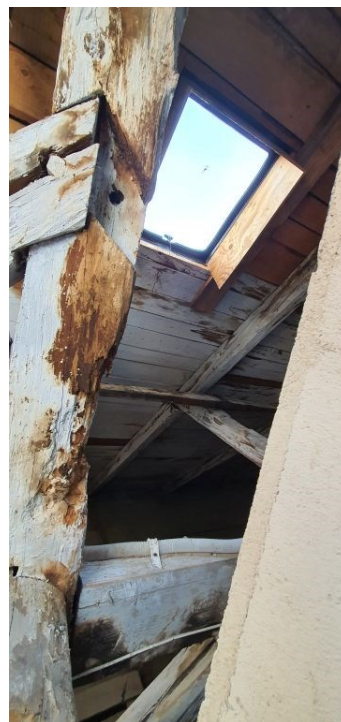
Obrázek 13, 14, 15 – Pohled na oslabenou stávající dřevěnou podvrcholovou vaznici a stávající dřevěný sloupek u pravého komína

- 1 stávající dřevěný sloupek v 1 místě v blízkosti pravého komína se sestává s oslabením průřezu a s napadením dřevokazným hmyzem.
 - Navrhují stávající dřevěný sloupek v místě poškození demontovat a nahradit novým průřezem formou napojení, přeplátování, protézování nebo plombování. Původní poškozená část bude vyřezána a nahrazena novým dřevěným průřezem za předpokladu realizace konstrukce provizorního podepření stávající dřevěné konstrukce krovu tak, aby nedošlo ke zřícení stavby nebo její části.

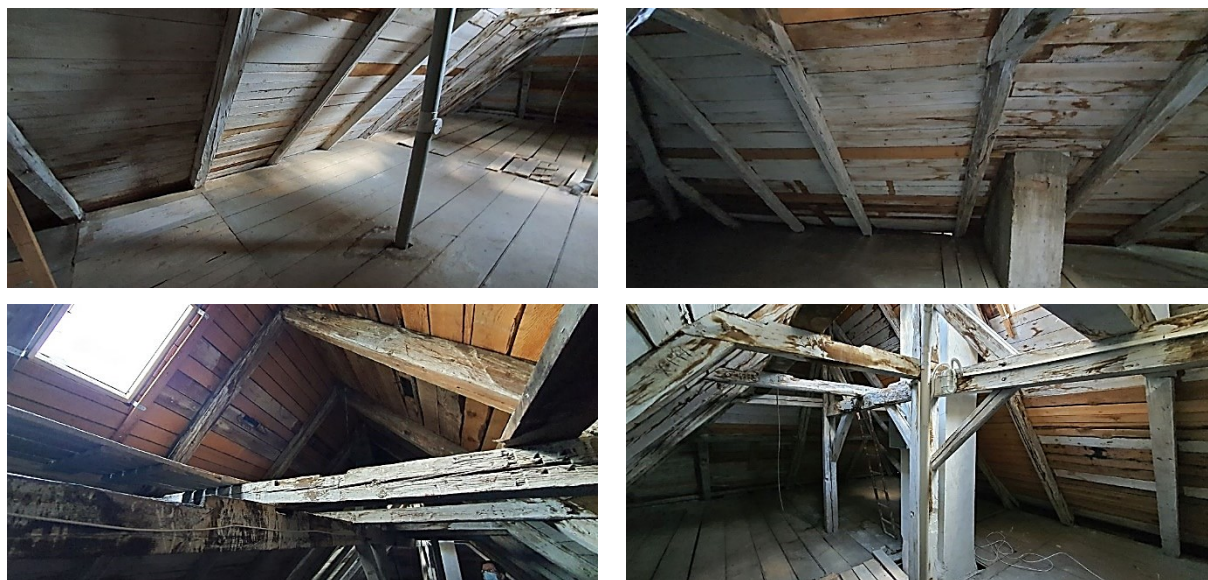
Obrázek 16, 17, 18, 19 – Pohled na oslabenou stávající dřevěnou podvrcholovou vaznici a stávající dřevěný sloupek u pravého komína
