**z kontroly technického stavu pracovního stroje – nosiče výměnných nástaveb
BONETTI**

**z vizuální kontroly technického stavu pracovního stroje – nosiče
výměnných nástaveb
zn. BONETTI typ FX100/MOE5-35 SPZ U01 2184 ze dne 22.06.2020**

Fotodokumentace technického stavu pracovního stroje BONETTI SPZ U01 2184

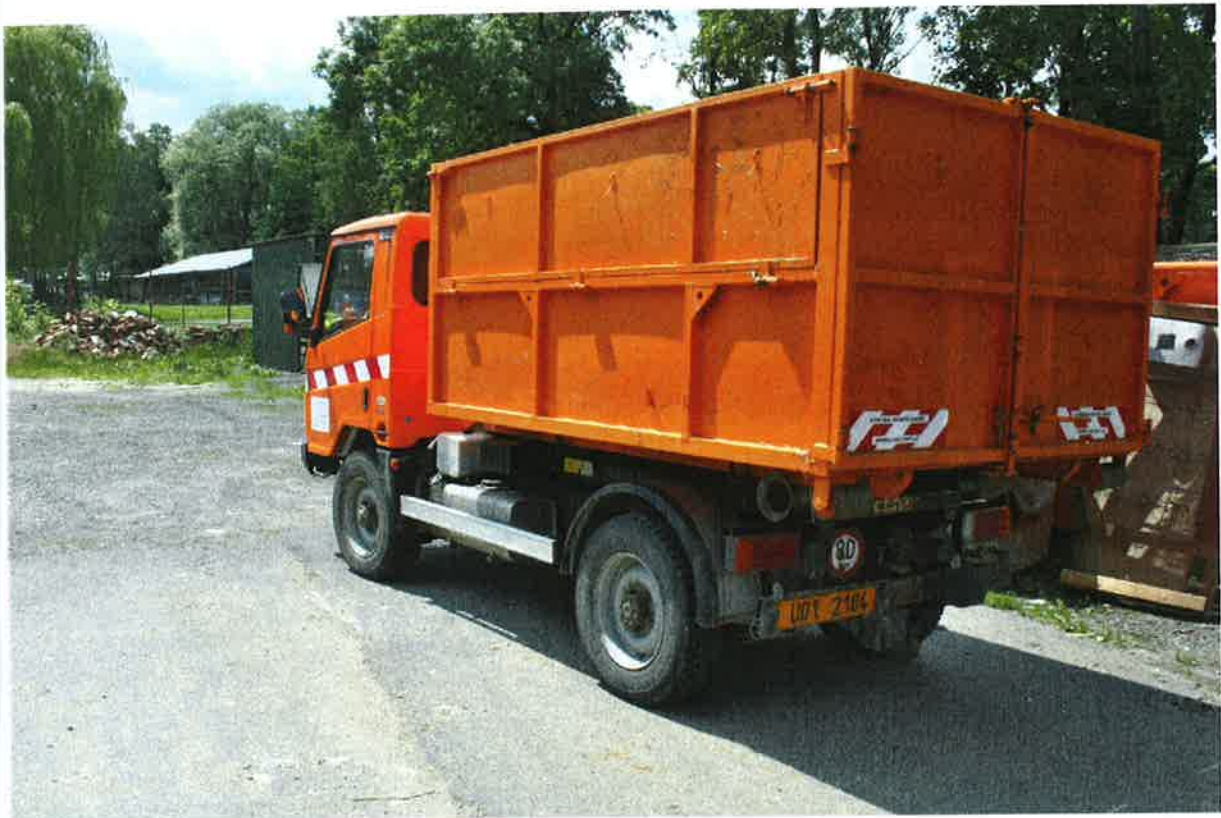
1. Celkový pohled na posuzované vozidlo zn. BONETTI SPZ U01 2184
2. Pohled na zadní část vozidla, kde se nacházejí jistící posuvné ližiny kontejneru – viz následující snímky.

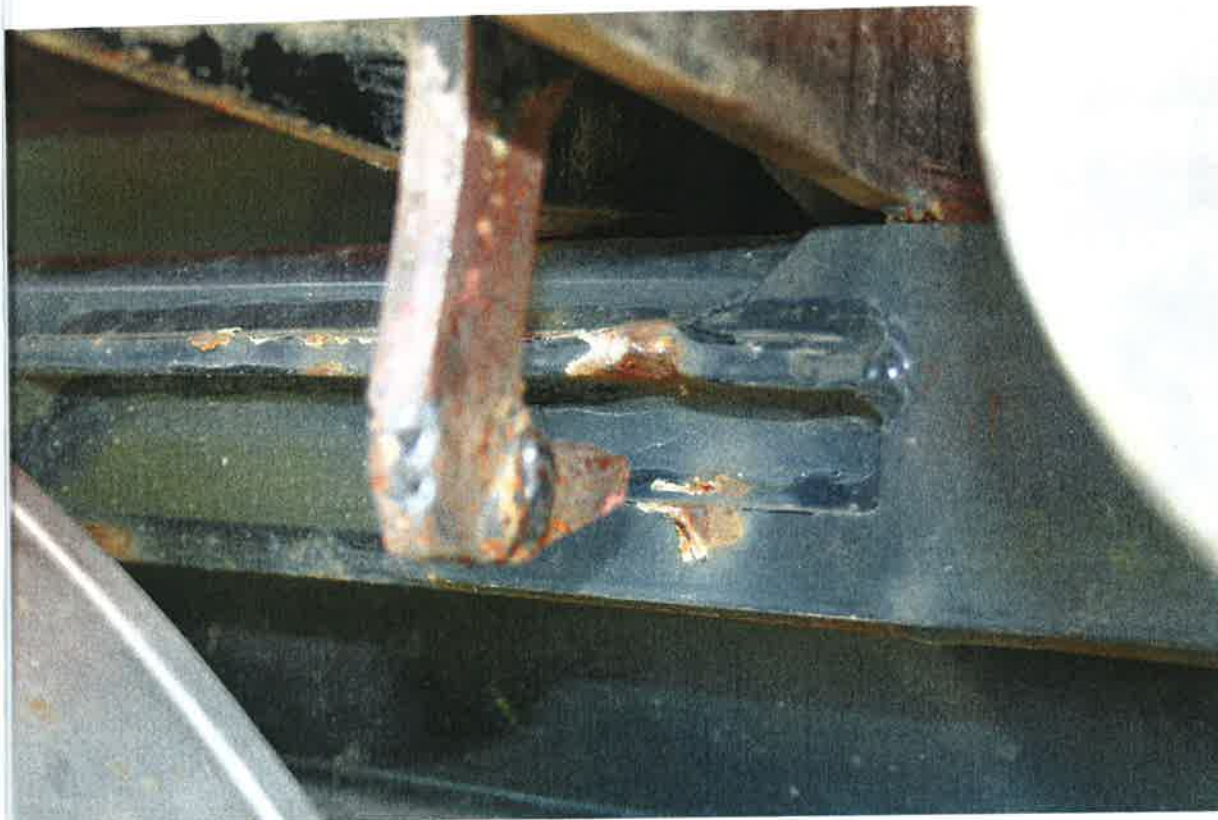
3. Záběr na poškození jistící lišty pevného rámu a svár na jistícím háku kontejneru na levé straně vozidla – viz šipka.
4. Samotné sváry na jistícím háku na pravé straně vozidla.

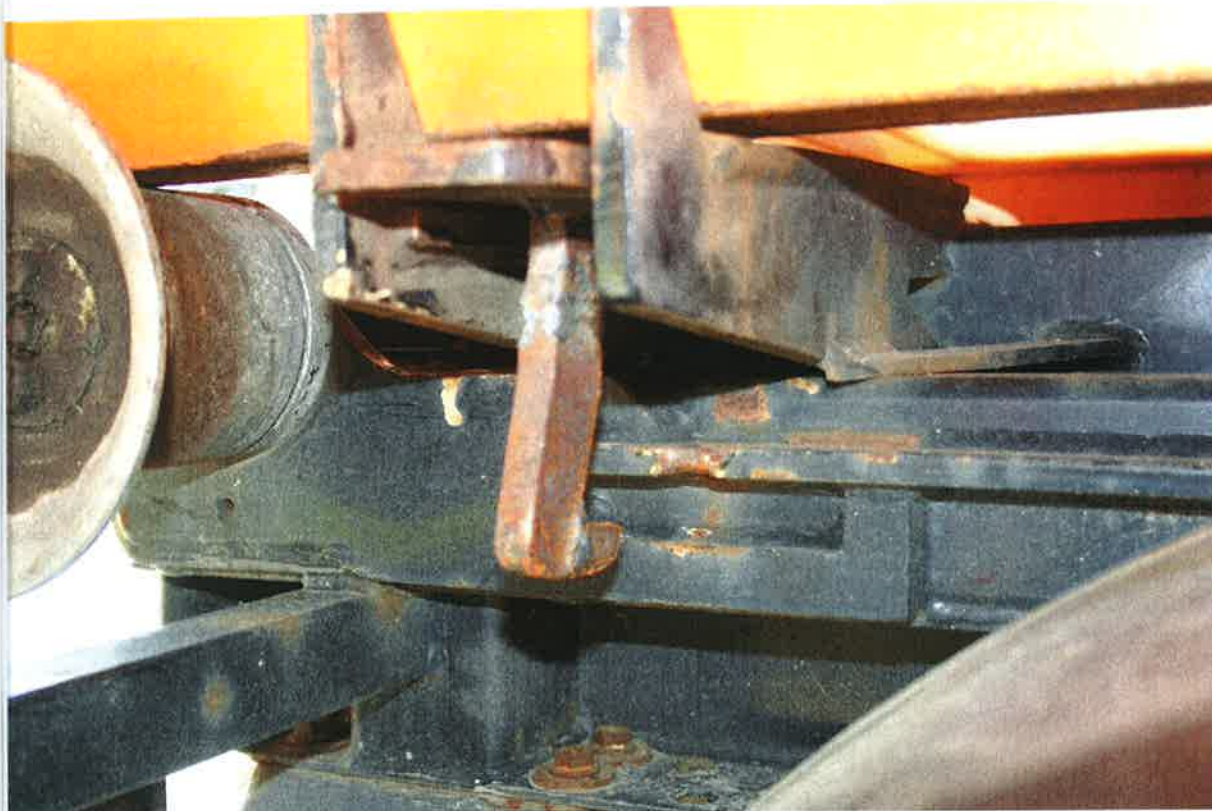
5. Poškození jistící lišty pevného rámu na pravé straně vozidla – viz šipka.
6. Pohled na poškození ližiny a sváry na jistícím háku kontejneru.
7. Poškození otoče pravého předního kola.

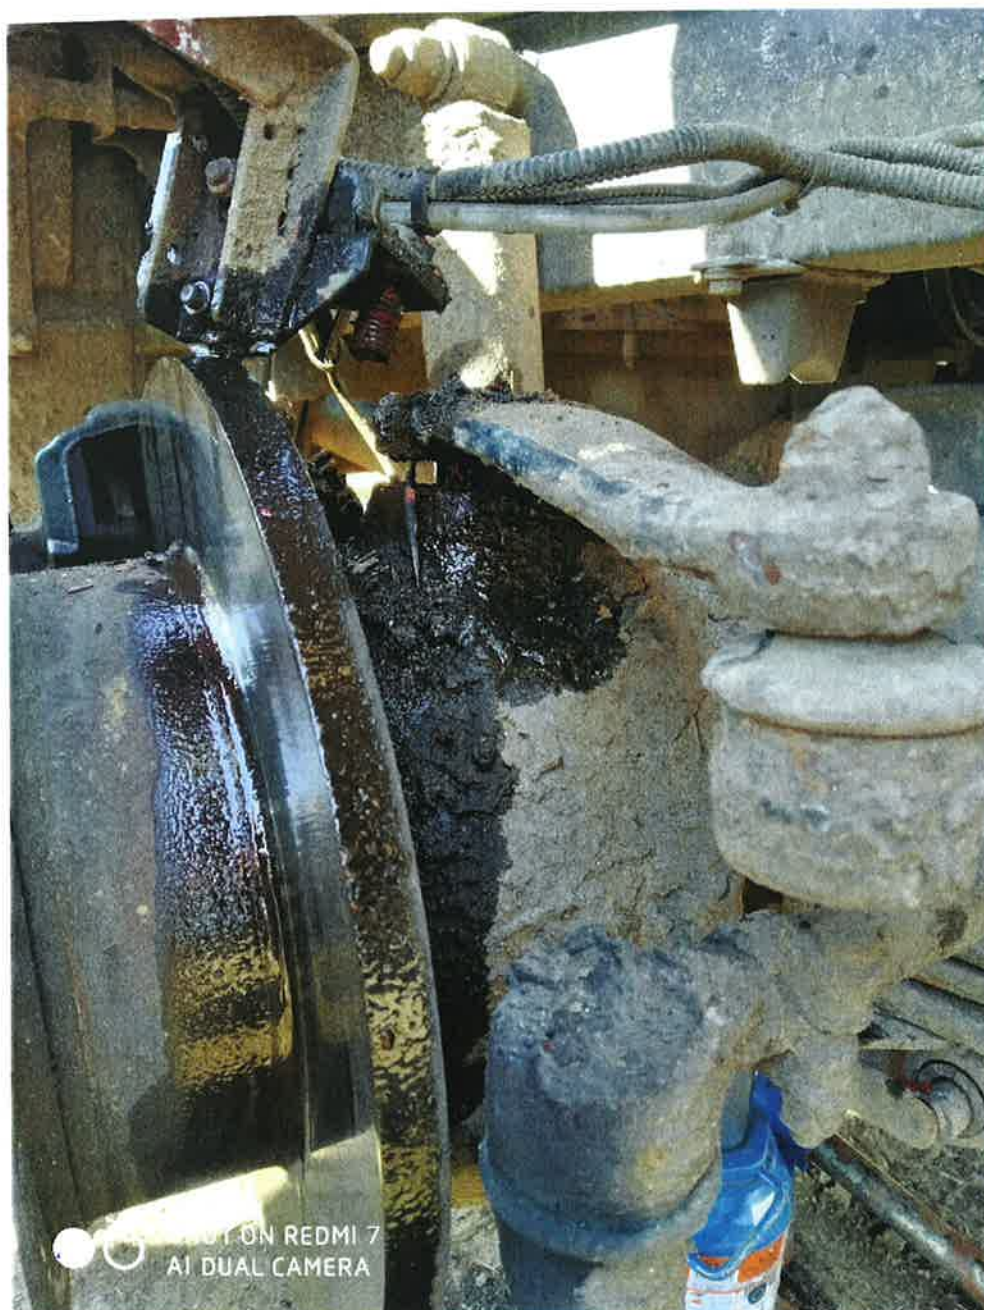
8. Bližší pohled na poškození předního kola.
9. Celkový pohled na spodní část domečku otoče předního pravého kola.
10. Celkový pohled na stav otoče předního pravého kola.

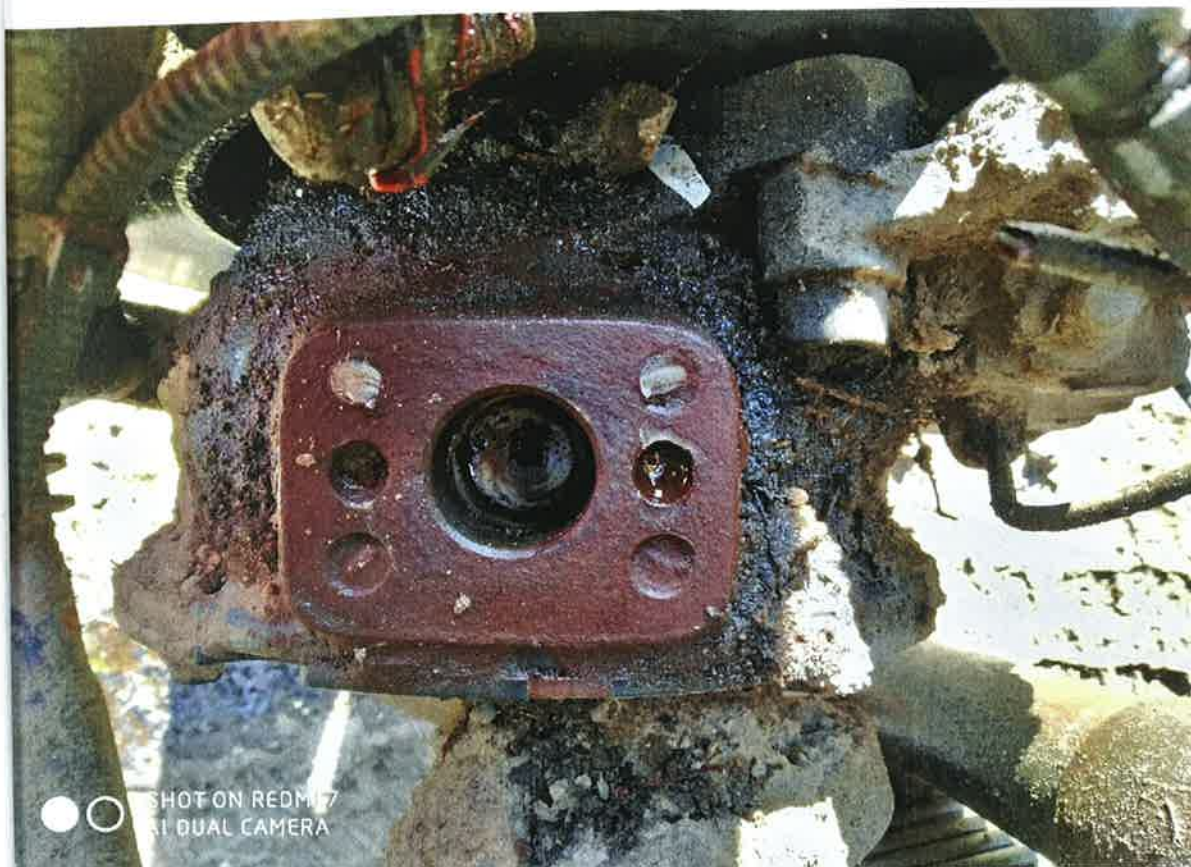
11. Spodní část domečku otoče pravého předního kola, kdy je zřetelně vidět, že dva z utržených šroubů jsou již delší dobu poškozené.
12. Pohled na poškození krytu motorové části, kde chybí úchytný šroub.

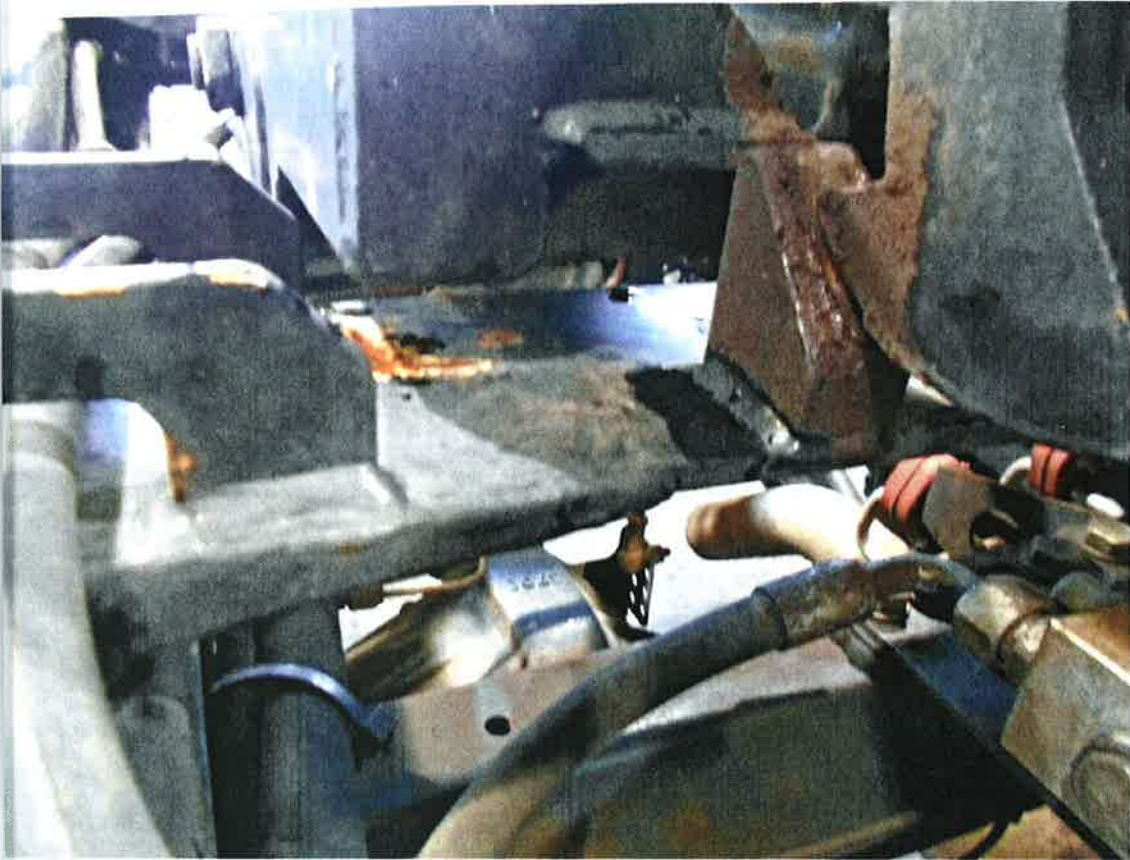
17. Pohled na samotné šasi natahováku kontejneru s výraznou mezerou mezi samotným rámem a natahovákem.
18. Pohled na druhou stranu samotného natahováku rovněž s mezerou mezi samotným rámem a natahovákem.

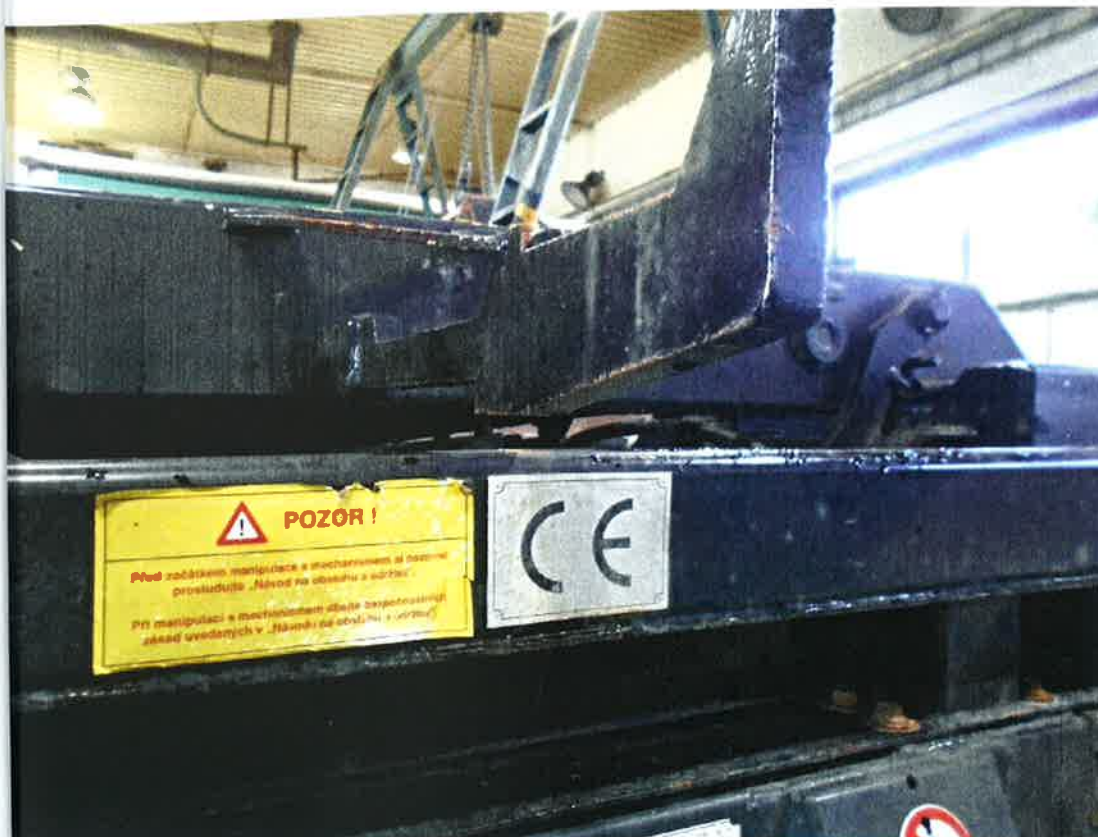
19. Pohled na výraznou mezeru mezi rámem a natahovákem.
20. Další mezera mezi pevným rámem a natahovákem.
