KŘÍŽ S KORPUSEM KRISTA A S RELIÉFEM PANNY MARIE

KOVOVÝ KŘÍŽ S KORPUSEM KRISTA NA PÍSKOVCOVÉM PODSTAVCI

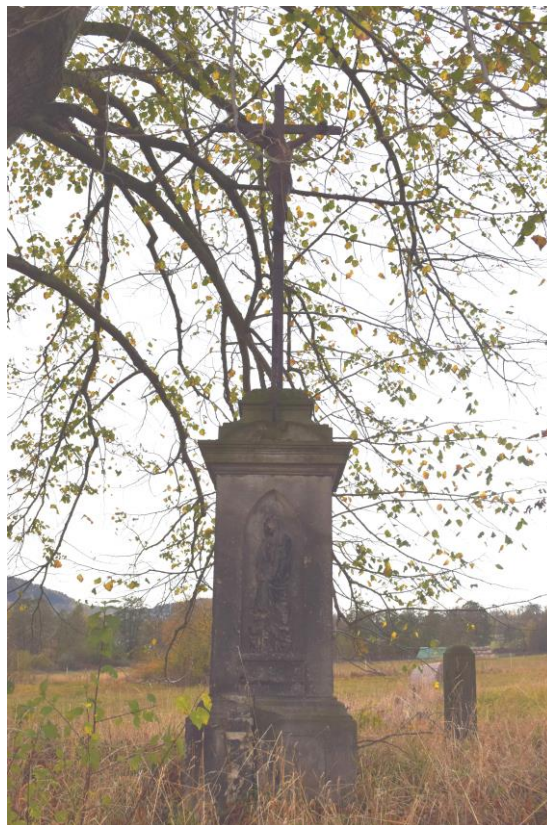
Jedná se o příklad kvalitní projekce klasicistní doby. Trojdělný podstavec opatřený litinovým křížem, korpusem Krista bez nápisové tabulky INRI a chybějící lucerny. Držák lucerny je zachovalý. Na čelní straně je viditelná nika v lomeném oblouku s reliéfem p. Marie. Nad nikou je drobný reliéf beránka Božího (Agnus Dei). Z bočních stran jsou vyhotovená dvě zrcadla opatřená florálními motivy v horních partiích. Ze čtyř sloupků kolem podstavce kříže je zachován pouze jeden. Dřevěný plot zcela chybí.

Nejzávažnější poškození se jeví v založení podstavce, Díky tomu lze stav kvalifikovat jako **vážný**, kdy hrozí poškození podstavce. Podstavec je v rozsáhlých plochách pokryt povlakem lišejníků a mechů, vážnější rozrušení kamene lze pozorovat v reliéfu p. Marie a v dolních partiích. Část povrchu je pokryta krustami síranového a silikátového původu. Schodišťový stupeň je prasklý a rozvalen, tím je narušena statika objektu a je nutné nové založení. Železné a litinové prvky jsou zkorodované. Zadní vzpěra se odtrhla od kříže. Chybí nápisové tabulky, plechové ozdoby a tabulka INRI.

Restaurátorský zásah bude směřovat k hmotné záchraně dochovaného stavu a uchování její fyzické podstaty. Bude v maximální možné míře respektována autenticita díla a její výtvarná hodnota. Bude proveden podrobný restaurátorský průzkum zaměřený na stav kamene, s vyhodnocením obsahu vodorozpustných solí a případně s i historických barevných úprav díla.

Statue bude demontována a i se soklem a schodnicemi odvezena do ateliéru. Na místě bude vyhotoven nový základ do nezámrzné hloubky. Bude provedeno omlazení okolních stromů bezprostředně ohrožující objekt, popřípadě se stromy skácí a nahradí novou výsadbou.

Na soše bude kámen citlivě očištěn, zvětralá místa konsolidována. Bude provedeno celkové zpevnění a statické zajištění částí díla v havarijním stavu. Bude provedena revize historických vysprávek a odstraněny vyžilé tmely. Prasklé části budou zpevněny za pomoci nerezových armatur. Černé depozity a krusty budou sejmuty bez poškození kamene. Dochované fragmenty historických barevných úprav budou respektovány. Tmelení bude provedeno umělým kamenem probarveným ve hmotě a strukturou odpovídající okolnímu kameni. Větší defekty architektury podstavce mohou být řešeny kamenickou blombou. Barevná retuš bude lazurní a lokální bez celkového barevného sjednocování povrchu díla. Na závěr bude provedena celková hydrofobizace povrchu pro ochranu před srážkovou vodou, případně povrch díla bude ošetřen biocidním prostředkem. Zároveň bude odevzdána restaurátorská zpráva s fotodokumentací a se stanoveným doporučeným ochranným režimem památky zajišťujícím vhodnou péči.

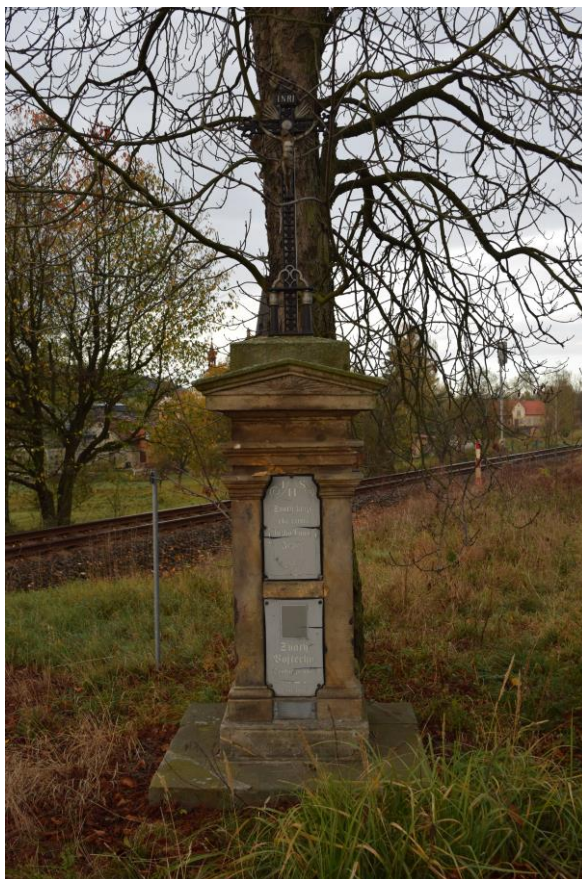
19.

Jedná se o klasický trojdělený podstavec vyhotovený z pískovce. Opatřený klasicizujícími prvky včetně pilastrů. Římsy na sloupcích, na hlavici i dříku mají jednoduchou profilaci V čele jsou viditelná nápisová pole vložena pod sebe. Založení je jednoduché na desce z pískovce. Podstavec je opatřen litinovým křížem, korpusem Krista a nápisovou tabulkou INRI. V tympanonu hlavice je drobný reliéf božího oka.

Nejzávažnější poškození se jeví v degradaci kamene. Na povrchu se projevují poškození struktury kamene, především praskliny, lasy a odlučující se části od podkladu do hloubky několika centimetrů. Povrch je znečištěn povrchovými depozity organického původu, především řasami a lišejníky. Jejich metabolity do jisté míry opět narušují pevnost kamene. Staticky se objekt jeví v pořádku, proto není nutné provádět nové založení.

Restaurátorský zásah bude směřovat k hmotné záchraně dochovaného stavu a uchování její fyzické podstaty. Bude v maximální možné míře respektována autenticita díla a její výtvarná hodnota. Bude proveden podrobný restaurátorský průzkum zaměřený na stav kamene, s vyhodnocením obsahu vodorozpustných solí a případně s i historických barevných úprav díla.

Na podstavci bude kámen citlivě očištěn, zvětralá místa konsolidována. Bude provedeno celkové zpevnění a statické zajištění částí díla v havarijním stavu. Bude provedena revize historických vysprávek a odstraněny vyžilé tmely. Prasklé části budou zpevněny za pomoci nerezových armatur. Černé depozity a krusty budou sejmuty bez poškození kamene. Dochované fragmenty historických barevných úprav budou respektovány. Tmelení bude provedeno umělým kamenem probarveným ve hmotě a strukturou odpovídající okolnímu kameni. Větší defekty architektury podstavce mohou být řešeny kamenickou blombou. Barevná retuš bude lazurní a lokální bez celkového barevného sjednocování povrchu díla. Na závěr bude provedena celková hydrofobizace povrchu pro ochranu před srážkovou vodou, případně povrch díla bude ošetřen biocidním prostředkem. Zároveň bude odevzdána restaurátorská zpráva s fotodokumentací a se stanoveným doporučeným ochranným režimem památky zajišťujícím vhodnou péči.
