Most Dol.Podluží-02017 - MO2

Lávka u čp. 306

MIMOŘÁDNÁ PROHLÍDKA

Datum provedení prohlídky: 29.3.2019

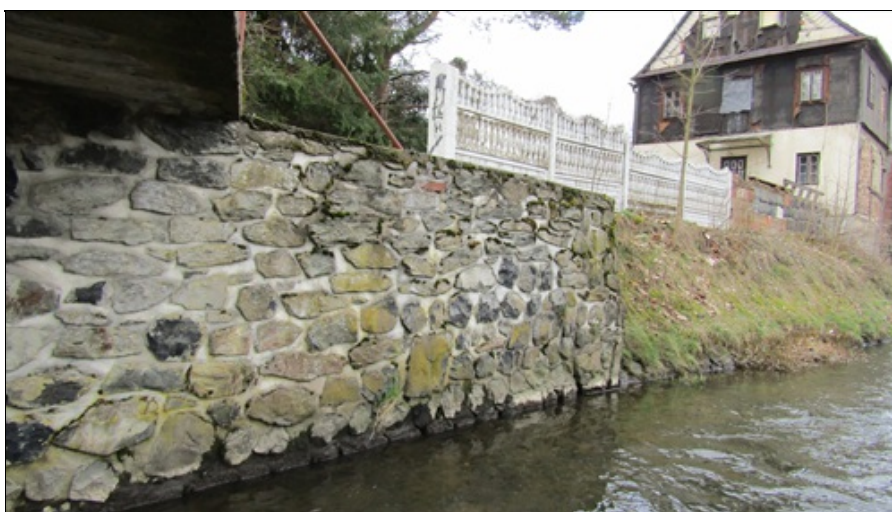
Pravé křídlo O2

[1.2] 1.2 Mostní podpěry a křídla Lokálně rašící travní vegetace. Na korunách křídel je uchycen mech.

[1] 1.2 Mostní podpěry a křídla Pravidelné sečení vegetace a čištění mostní konstrukce.

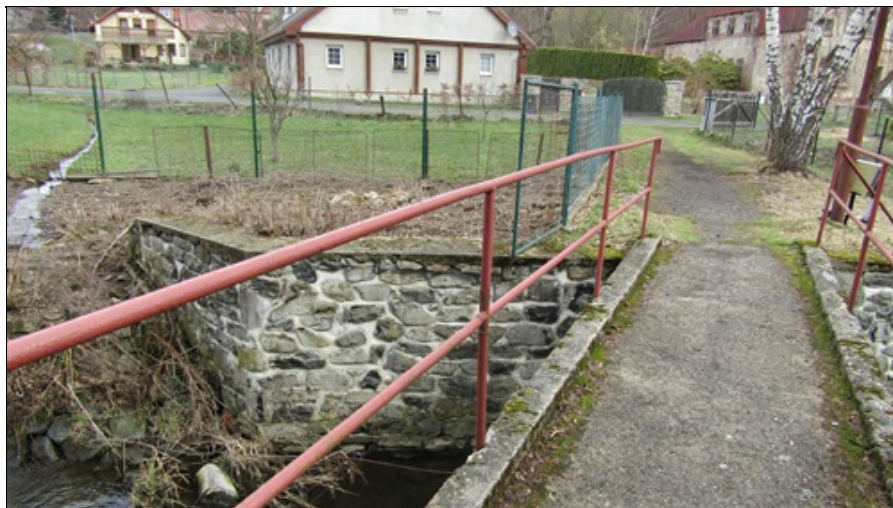
Pohled na pravé zábradlí (proti směru staničení)

[4.1] 4.2 Zábradlí Odtržením krycí vrstvy na římse došlo k uvolnění sloupků zábradlí. V jednom poli levého zábradlí chybí výplň. Lokálně poškozené PKO. Lokálně uchycená sinice.

[2] 4.2 Zábradlí Stabilizovat stávající zábradlí a doplnit výplň. Případně na lávku umístit provizorní oplocení.

[3] 4.2 Zábradlí Osadit zábradlí splňující platné normy (se svislou výplní).
