Most Dol.Podluží-02016 - MO1

Lávka u čp. 53

MIMOŘÁDNÁ PROHLÍDKA

Objekt: Most ev.č. Dol.Podluží-02016 - MO1 (Lávka u čp. 53)

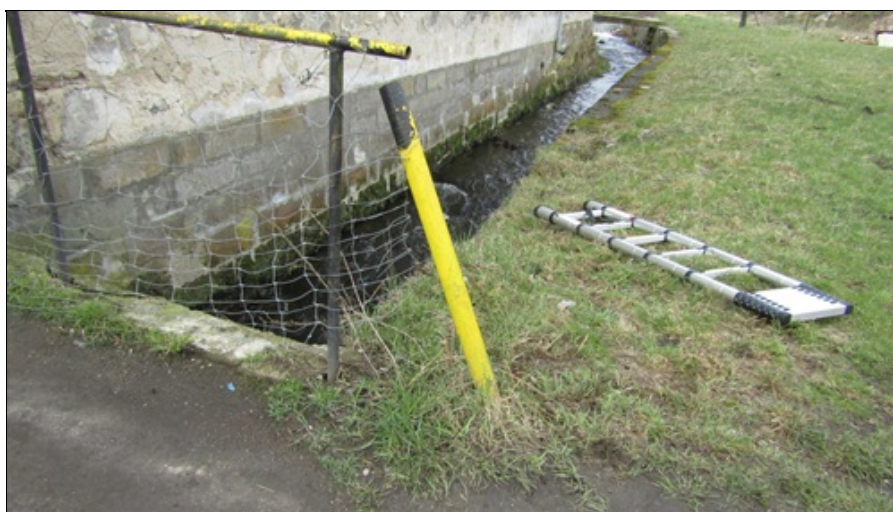
Pohled na pravé zábradlí (ve směru staničení)

[4.1] 4.2 Zábradlí Celoplošná koroze zábradlí. Sloupky zábradlí jsou deformované. Dva sloupky na pravé straně mostu jsou uvolněny zcela. Výplň v podobě pletiva nesplňuje platné předpisy.
