M-03 Most u č.p. 83 Přes Lužničku

Dolní Podluží

HLAVNÍ PROHLÍDKA MOSTU

Datum HPM: 11.09.2019

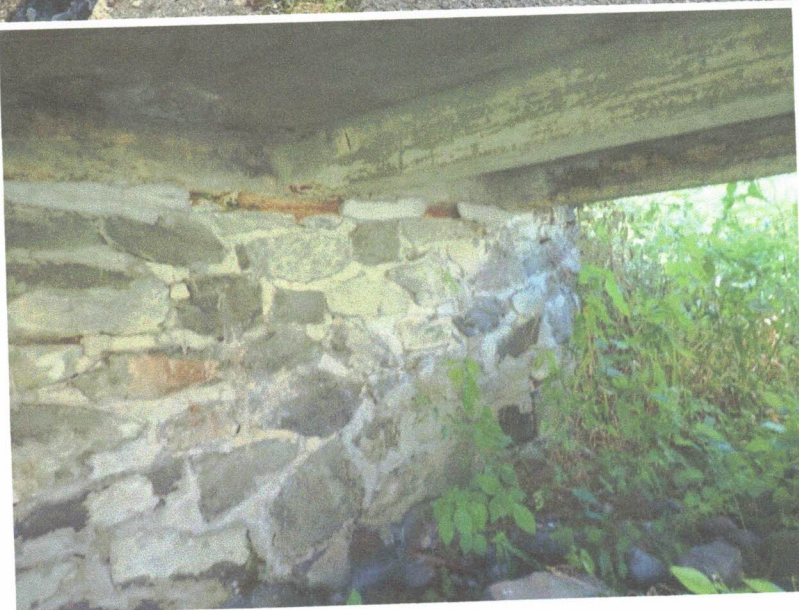
- spárování kamenného zdiva opěr křídel lokálně chybí, případně je s trhlinami

- U pravobřežní opěry mírný nános naplavenin

Pohled pravobřežní opěru
