Akce:

Statické posouzení krovu stávajícího objektu

v obci Dolní Podluží – Kateřina č.p. 2

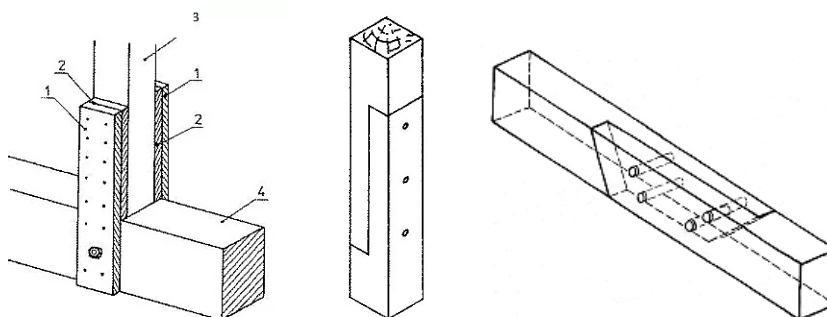
Obrázek 20 – Vzorový detail zesílení paty dřevěného sloupku (vlevo)

Obrázek 21 – Vzorový detail přeplátování dřevěného sloupku po délce (uprostřed)

Obrázek 22 – Vzorový detail přeplátování dřevěné vaznice nebo dřevěného hambálku

- Navrhují stávající dřevěnou podvrcholovou vaznici v místě poškození demontovat a nahradit novým průřezem formou napojení, přeplátování, protézování nebo plombování. Původní poškozené části budou vyřezány a nahrazeny novými dřevěnými průřezy za předpokladu realizace konstrukce provizorního podepření stávající dřevěné konstrukce krovu tak, aby nedošlo ke zřícení stavby nebo její části. Stávající podvrcholová vaznice s nadlimitními svislými průhyby v největších krajních polích bude posílena oboustrannými příložkami ze dřevěných fošen o průřezu 2x 40/180mm s příčným spřažením s původním dřevěným průřezem pomocí ocelových vrtů $D \times L = 5\text{mm} \times 120\text{mm}$ v počtu min. 10 ks/m' konstrukčního prvku krovu.

- 1 stávající dřevěný sloupek v 1 místě v blízkosti pravého komína se sestává s oslabením průřezu a s napadením dřevokazným hmyzem.
 - Navrhují stávající dřevěný sloupek v místě poškození demontovat a nahradit novým průřezem formou napojení, přeplátování, protézování nebo plombování. Původní poškozená část bude vyřezána a nahrazena novým dřevěným průřezem za předpokladu realizace konstrukce provizorního podepření stávající dřevěné konstrukce krovu tak, aby nedošlo ke zřícení stavby nebo její části.

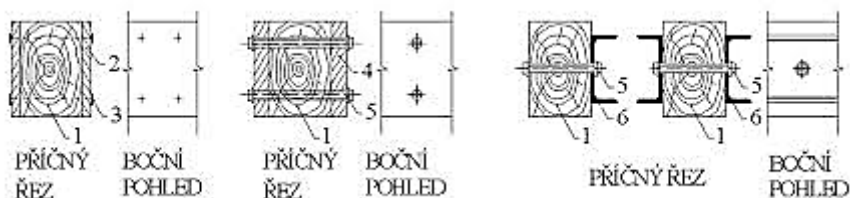
Obrázek 23 – Vzorový detail zesílení dřevěného prvku, krokve, hambálku, vaznice novou dřevěnou příložkou z fošen nebo prken

- Navrhuji stávající dřevěné prvky s rozsáhlými trhlinami doplnit těsnícím tmelem nebo popřípadě zesílit dřevěnými příložkami z nových dřevěných prken tl.35mm s příčným spřažením s původním průřezem pomocí ocelových vrtů $D \times L = 5\text{mm} \times 120\text{mm}$ v počtu min. 10 ks/m' konstrukčního prvku krovu.

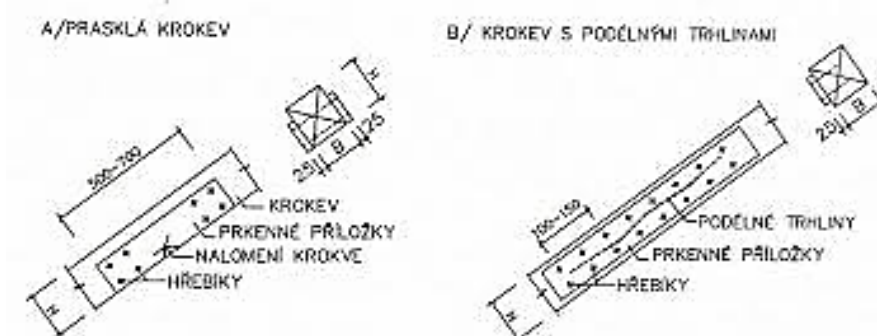
Obrázek 24 Vzorový detail zesílení dřevěného prvku, krokve, hambálku, vaznice novou dřevěnou příložkou z fošen nebo prken
